## IGREJA NOSSA SENHORA

### PROJETO DE ARQUITETURA DE RESTAURO

## MEMORIAL JUSTIFICATIVO

## PROSPECÇÕES ESTRATIGRÁFICAS DA IGREJA MATRIZ DE NOSSA SENHORA DA CONCEIÇÃO NO MUNICÍPIO DE CONCEIÇÃO DA BARRA-ES

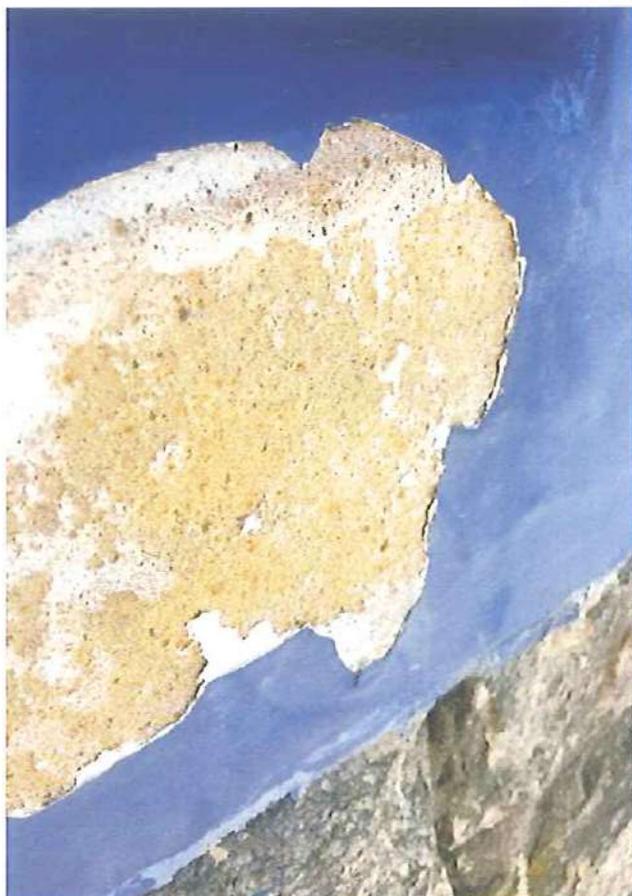
PINTURA EXTERNA

FIGURA 1 - A pintura atual dos pilares na cor azul. Sobreposta à pintura na cor branca original do imóvel.

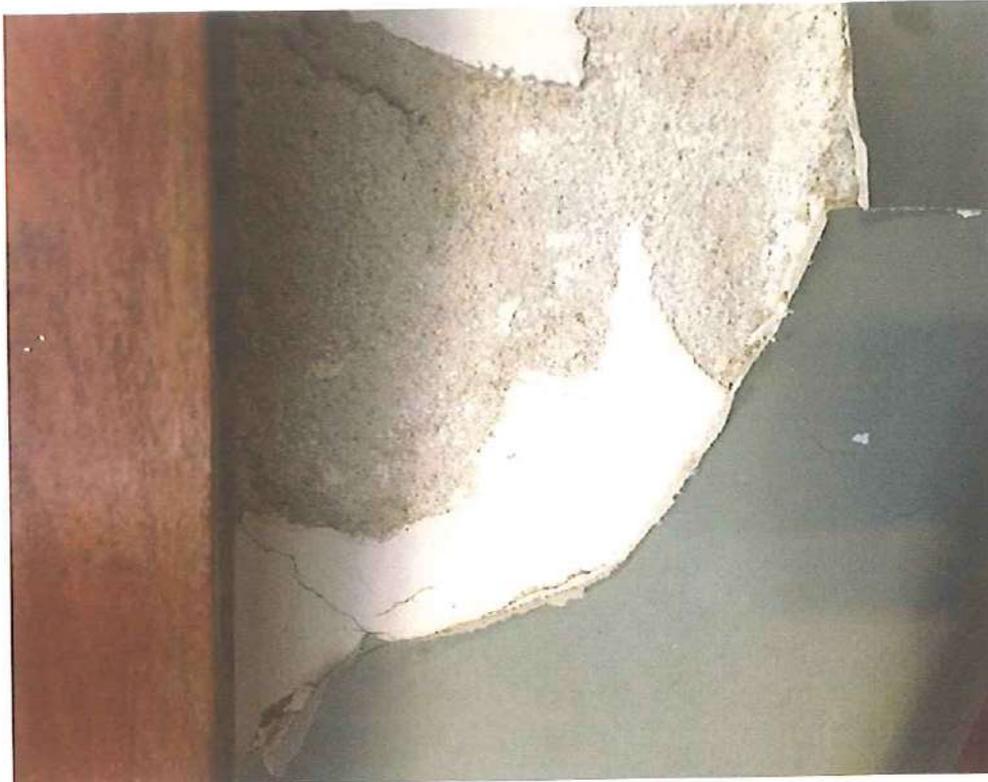
PINTURA INTERNA

FIGURA 3 - Nos mostra detalhe da barra inferior das paredes internas, atualmente pintadas na cor grafite, sobreposta à cor branca original do imóvel.

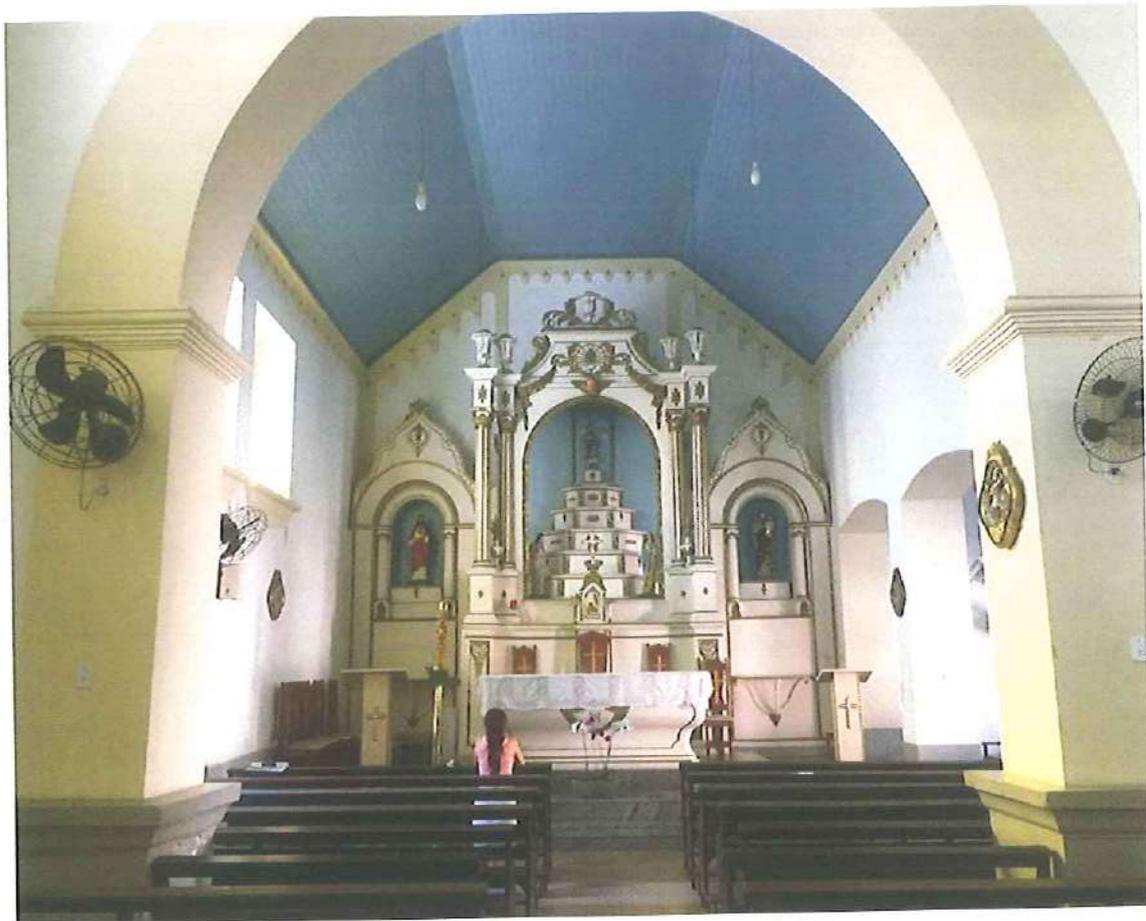
## PINTURA INTERNA

FIGURA 4 - Mostra as cores atualmente existentes, com a predominância do branco nas paredes. O teto atualmente na cor azul deverá ser pintado na cor branca, por solicitação dos atuais frequentadores.

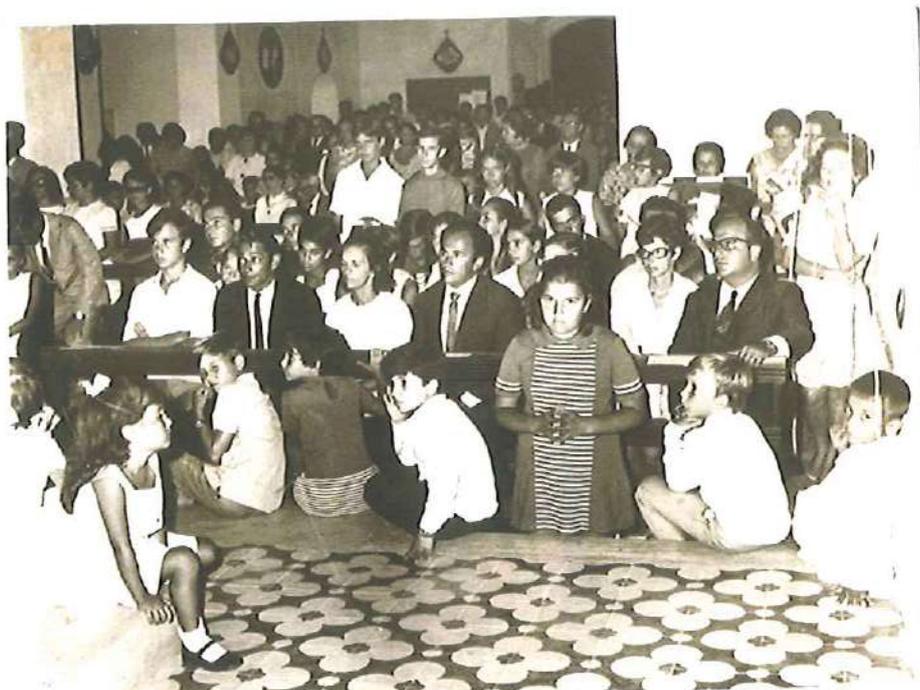
## ACABAMENTO DO PISO DO ALTAR

FIGURA 5 - Registrado em foto antiga, observa-se o piso do altar revestido com ladrilho hidráulico, arrematado na sua extremidade com peças de mármore. Ao lado direita da foto, nota-se a inexistência de rodapé.

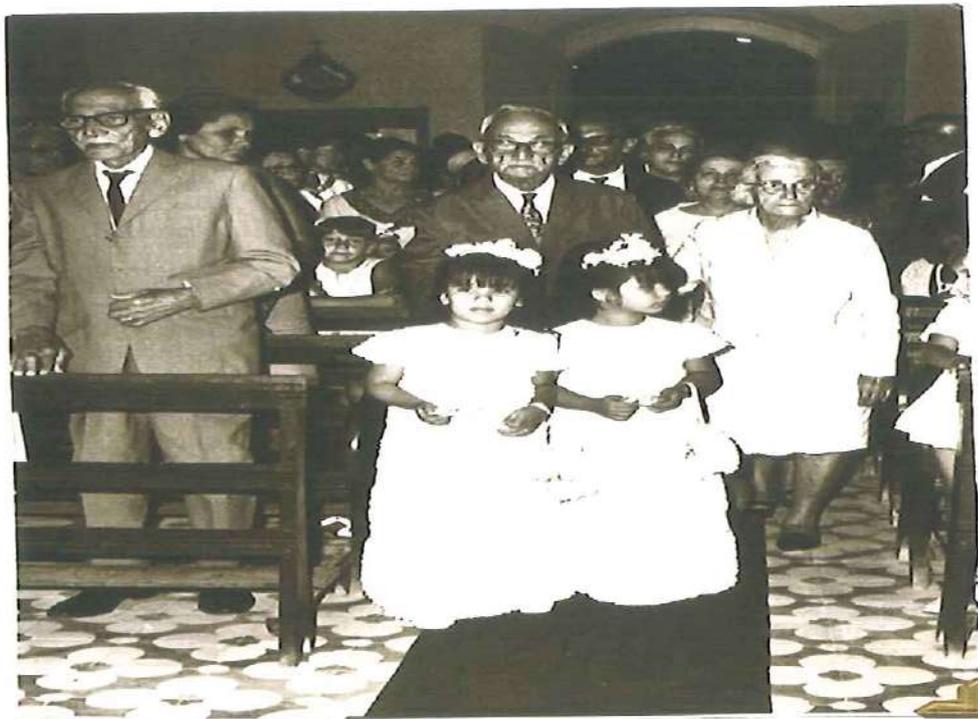
## ACABAMENTO DO PISO DAS NAVES

FIGURA 6- Registrado em foto antiga, todo o piso revestido com ladrilho hidráulico, observando-se a colocação de tapete sobreposto ao mesmo, na circulação central da nave.

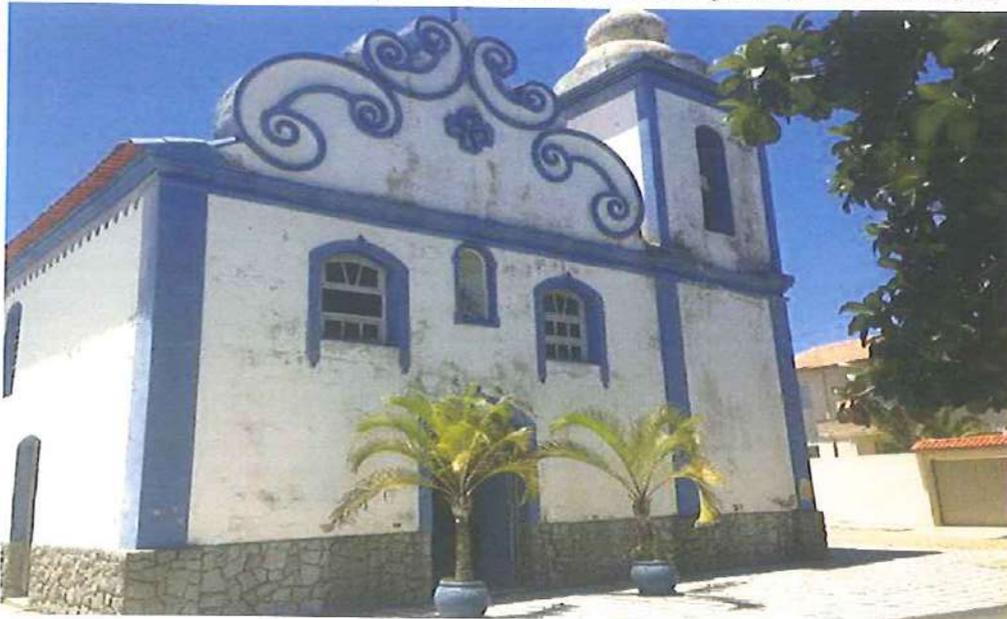
FIGURA 1 – IGREJA N. S. DA CONCEIÇÃO – VISTA DA FACHADA PÇA. JOSÉ LUIZ DA COSTA

No Pilar da direita identifica-se Descolamento e Pulverulência (Desgaste de Reboco). A pintura apresenta sinais de Bolor/Crosta Negra/Fungos/Umidade. As Janelas em estrutura de madeira são originais.

Para o caso específico das manchas escuras causadas pela infestação de mofos e bolores, com ou sem formação de crosta negra, nas superfícies externas das alvenarias da Igreja N. S. da Conceição recomenda-se o seguinte tratamento:

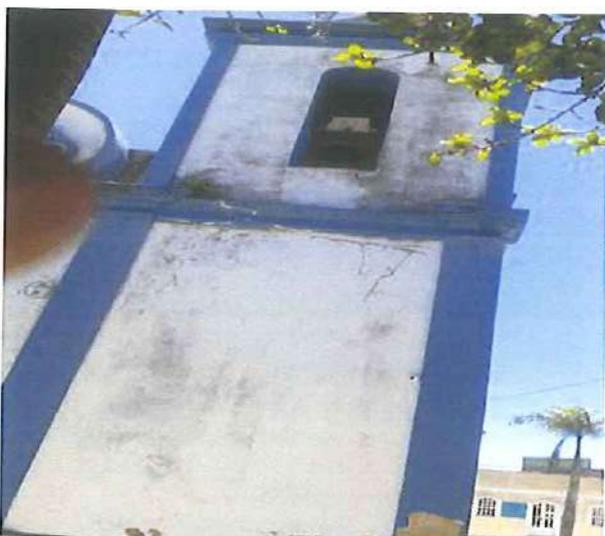
FIGURA 2 – TORRE D CAMPANÁRIO

Na Torre do Campanário identifica-se no Pilar da direita Descolamento e Pulverulência (Desgaste de Reboco).

Na Moldura abaixo do sino, lateral esquerda, nota-se Infiltração/Bolor/Crosta Negra/Fungos/Umidade.

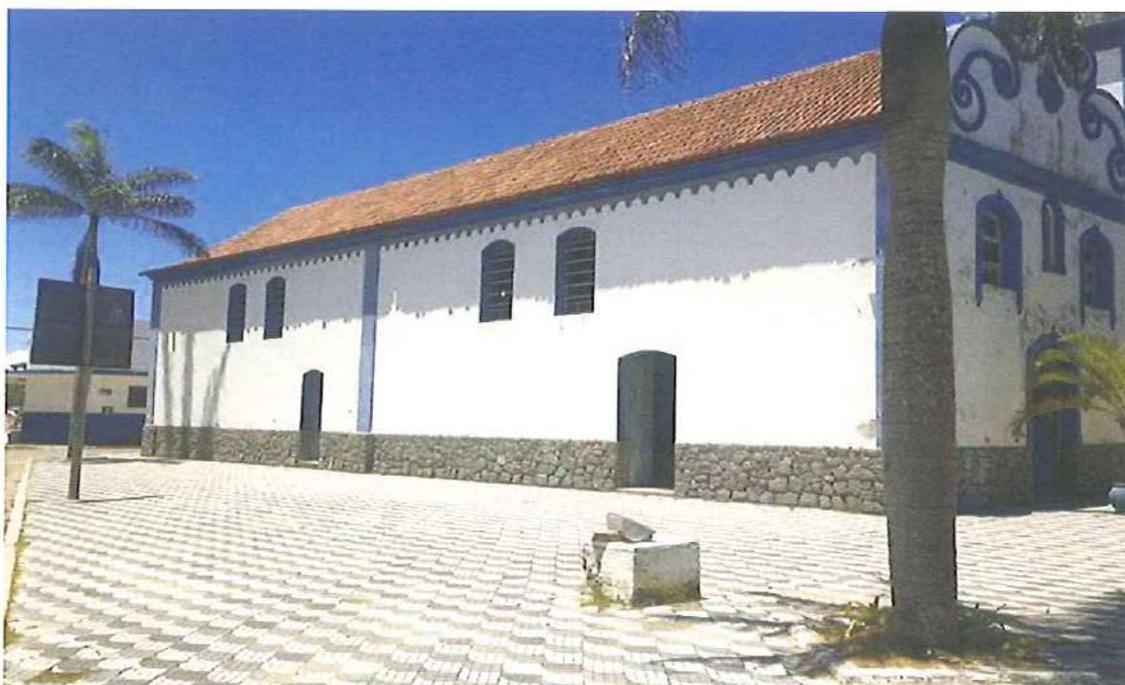
FIGURA 4 – IGREJA N. S. DA CONCEIÇÃO – VISTA DA FACHADA DA RUA GRACIANO NEVES

A Pintura apresenta sinais de Bolor/Crosta Negra/Fungos/Umidade.

O Telhado apresenta Bom estado de conservação.

A barra de revestimento em pedra, vista nesta fachada, foi construída em período mais recente, não caracterizando elemento construtivo da fachada original.

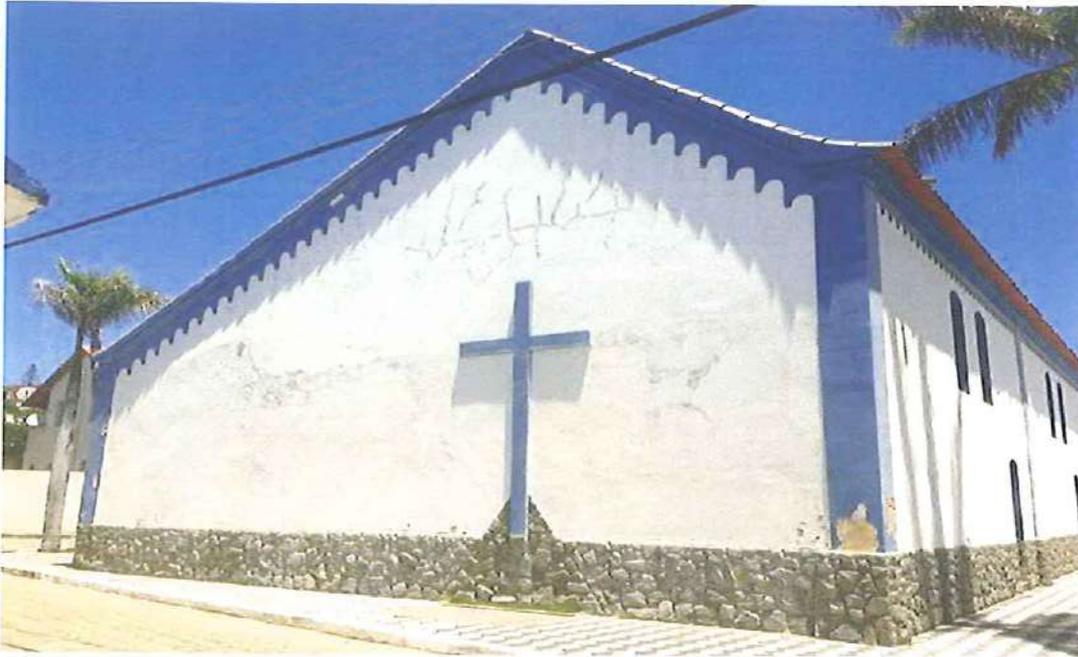
FIGURA 5 – IGREJA N. S. DA CONCEIÇÃO – VISTA DA FACHADA DA RUA CAPITÃO ANTERO DE FARIAS

Nos Pilares da Direita e da Esquerda, identifica-se Descolamento e Pulverulência (Desgaste de Reboco).

A Pintura apresenta sinais de Bolor/Crosta Negra.

A barra de revestimento em pedra, vista nesta fachada, foi construída em período mais recente, não caracterizando elemento construtivo da fachada original.

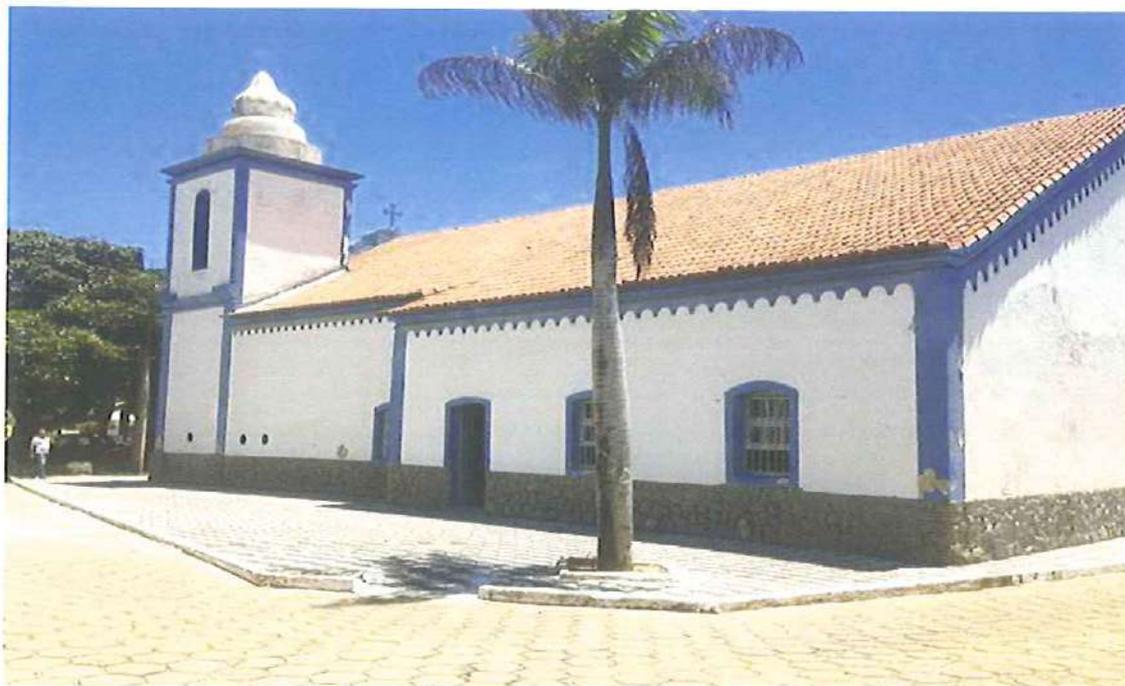
FIGURA 6 – IGREJA N. S. DA CONCEIÇÃO – VISTA DA RUA 7 DE SETEMBRO

No Pilar da Direita, identifica-se Descolamento e Pulverulência (Desgaste de Reboco). A Pintura apresenta sinais de Bolor.

O Telhado apresenta Bom estado de conservação.

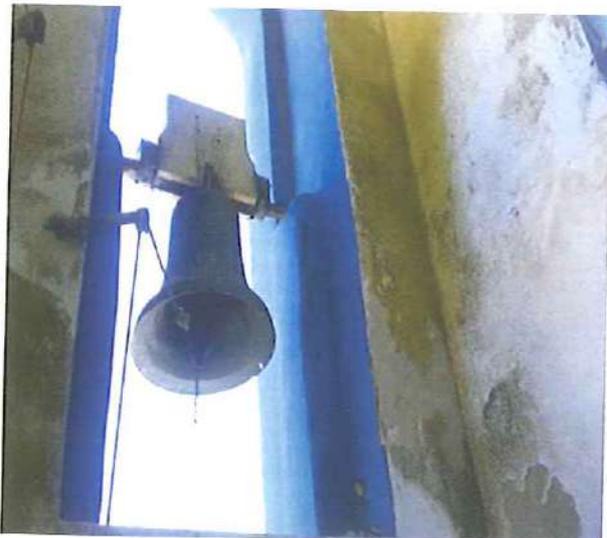
FIGURA 7 – SINO DA TORRE DO CAMPANÁRIO

Na Vista Interna do Campanário observa-se a presença de corrosão no eixo metálico que sustenta o sino.

As paredes internas apresentam pintura com sinais de Bolor/Crosta Negra/Umididade.

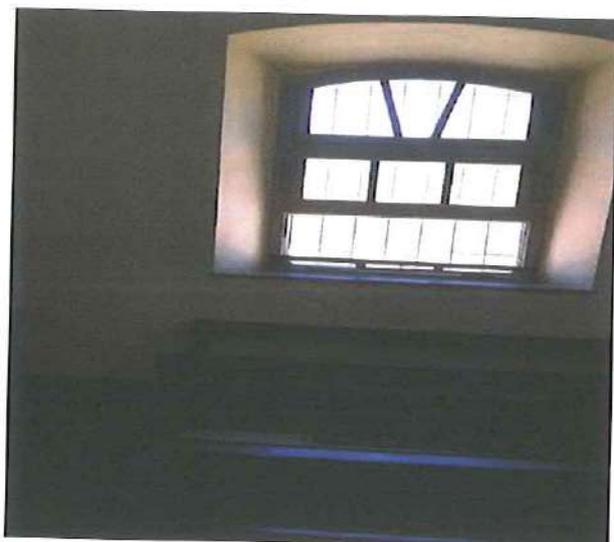
FIGURA 8 – JANELA ORIGINAL

Modelo de Janela Original em Madeira: Sem exceção todas as janelas, do imóvel, apresentam descolamento na sua estrutura. Nas Ferragens Originais notam-se sinais de corrosão. Parte das Ferragens não Originais foram substituídas por outras não originais.

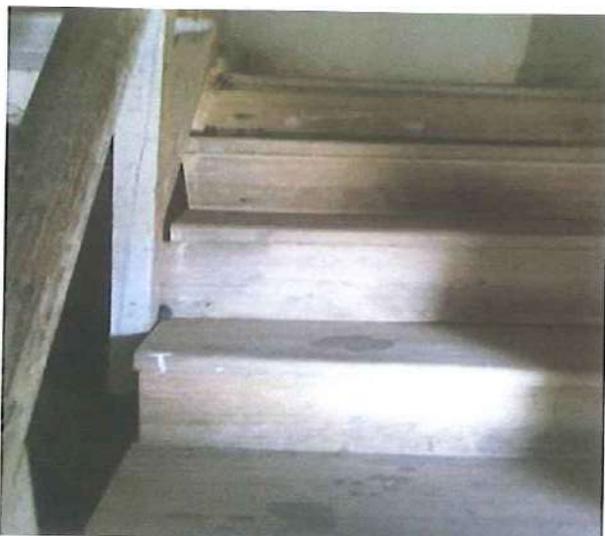
FIGURA 9 – ESCADA DE ACESSO AO CORO

Vista da Escada de acesso ao Coro.

A Estrutura em madeira apresenta Descolamento no último degrau.

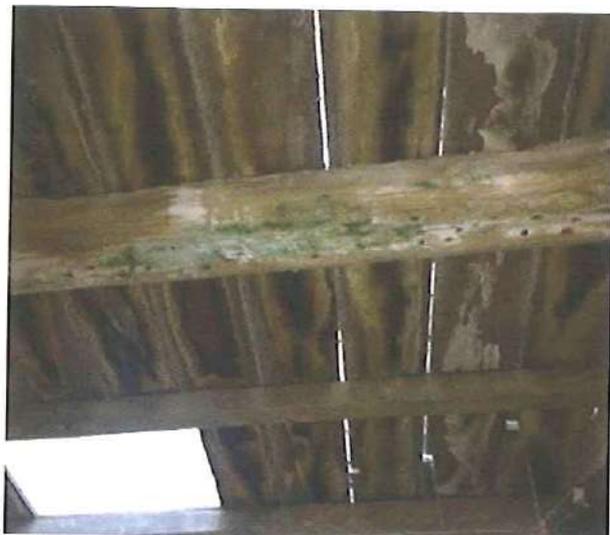
FIGURA 10 – PISO DO CAMPANÁRIO

Vista Inferior do Piso do Campanário. Observa-se o Caibro Original, em primeiro plano e caibros substituindo os antigos originais. As tábuas do piso têm aparência de estar substituindo as originais. O piso apresenta sinais de Bolor/Crosta Negra/Fungos/Infiltração.

As atuais condições das peças de madeira do Campanário (vigas, tábuas de piso e escada) apresentam elevada deterioração.

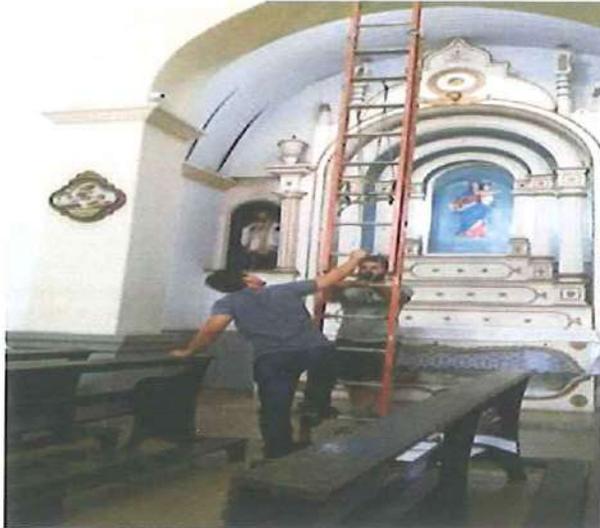
FIGURA 11 – RETÁBULO LATERAL

Vista do Retábulo Lateral: O Forro sofreu Prótese Incompatível. O forro original em frisos de madeira foi substituído por forro em frisos de PVC. Tal substituição alterou as características originais, tanto de material quanto na forma de assentamento em arco. Ver forma correta de assentamento na nave principal.

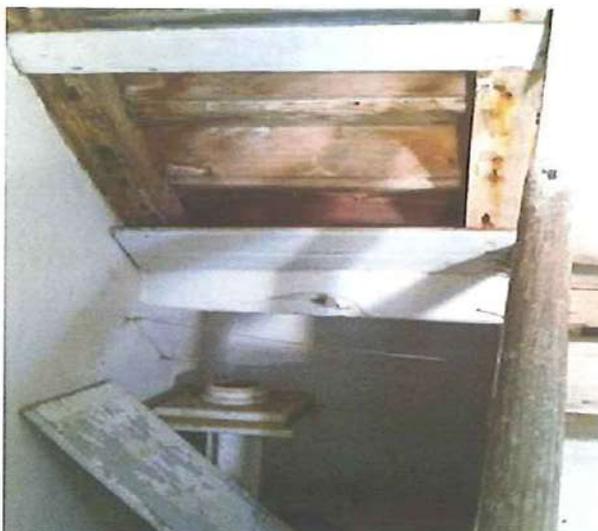
FIGURA 12 – CIRCULAÇÃO ATRÁS DO RETÁBULO LATERAL

Vista da Circulação atrás do Retábulo Lateral:

A Estrutura de madeira no teto da circulação apresenta falta de peças de madeira.

Apresenta ainda sinais de Bolor/Crosta Negra/Fungos

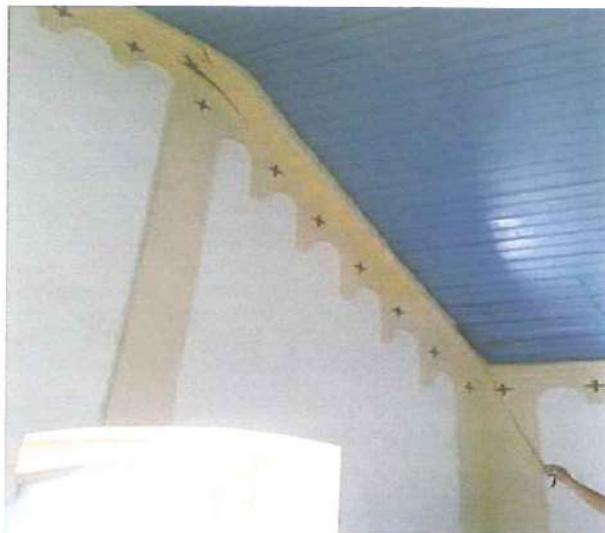
FIGURA 13 - VISTA DO FORRO

Vista do Forro Junto ao Teto: existe Desplacamento de Argamassa de Revestimento. O forro em frisos de madeira apresenta remendos em substituição ao forro original, possivelmente executados em substituição das peças que sofreram Ataque de Xilófagos. Recomendamos a substituição de todo o Forro do imóvel, por peças novas previamente imunizadas.

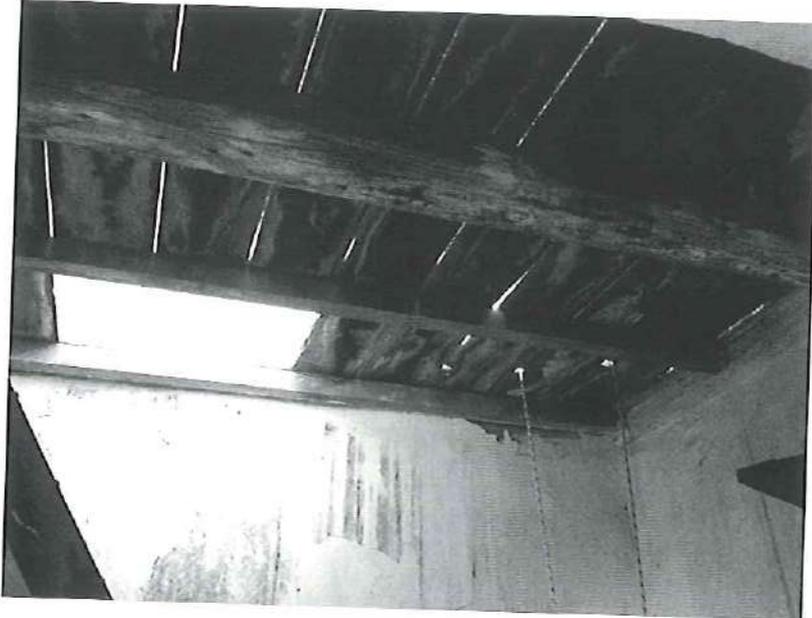
A estrutura de madeira existente consiste em um mezanino do Campanário, ele é formado por caibros para vigas e tábuas para assoalho. O conjunto encontra-se com severa presença de bolores e manchas brancas, além da presença de insetos. A estrutura está exposta às intempéries, o que influi diretamente na atual condição vistoriada.

Recomenda-se que nas peças de madeira seja considerada a durabilidade do material, em virtude dos riscos de deterioração biológica.

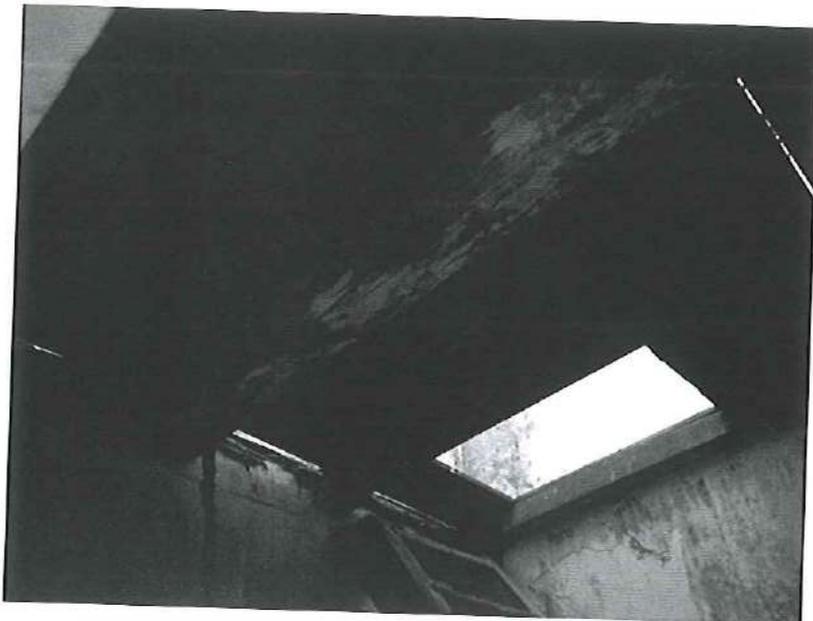
Conforme demais registros fotográficos, tanto a estrutura de madeira quanto a escada encontram-se com severas presenças de bolores, manchas brancas e insetos. A umidade no local é elevada, principalmente pela proximidade ao litoral.

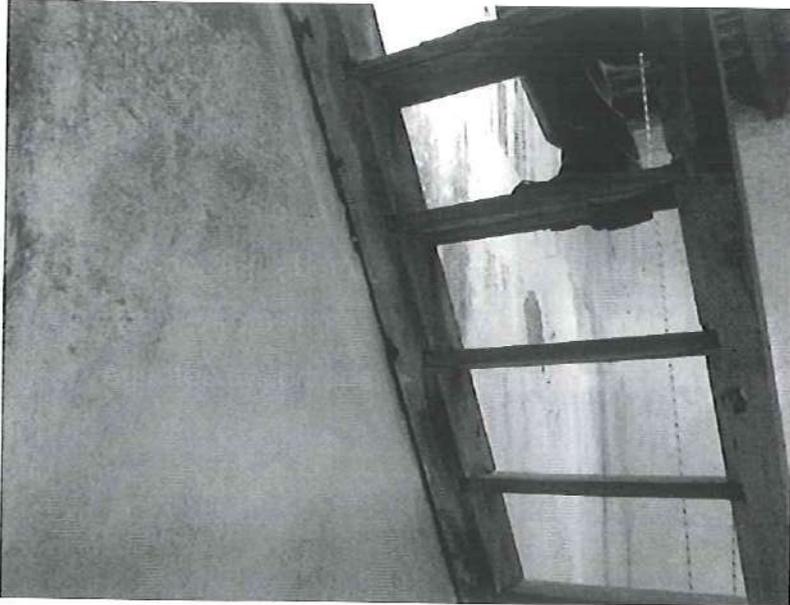
Foto da escada do Campanário por outro ângulo, a presença de umidade devido as aberturas superiores dos vãos propiciam a propagação de agentes decompositores de madeiras.

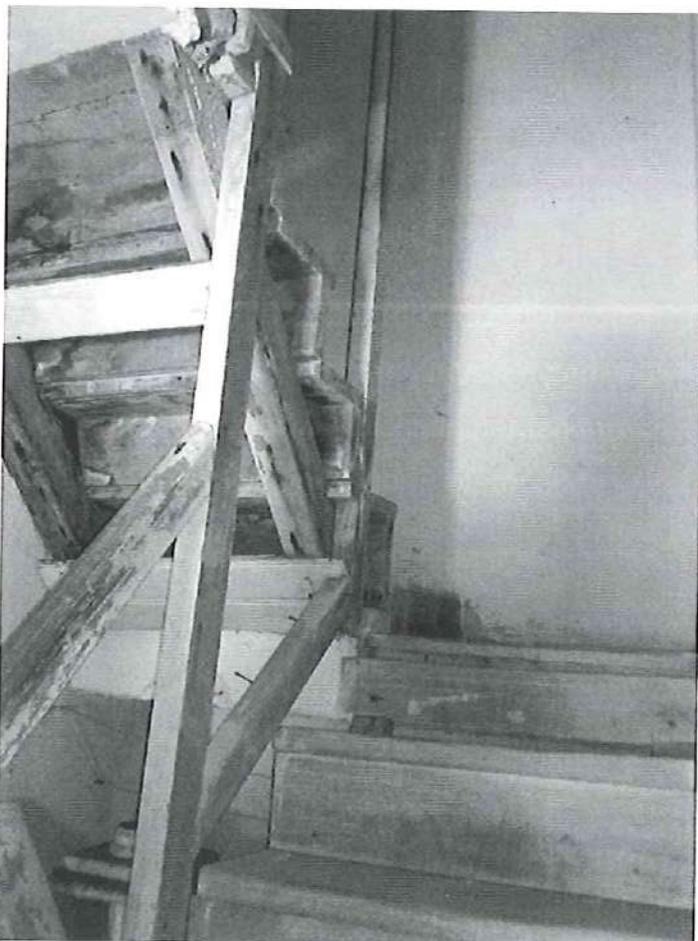
A escada de acesso da Circulação Interna ao Hall do Coro encontra-se com montagem das suas peças perdendo vínculos (fixação por pregos), oferecendo riscos aos usuários.

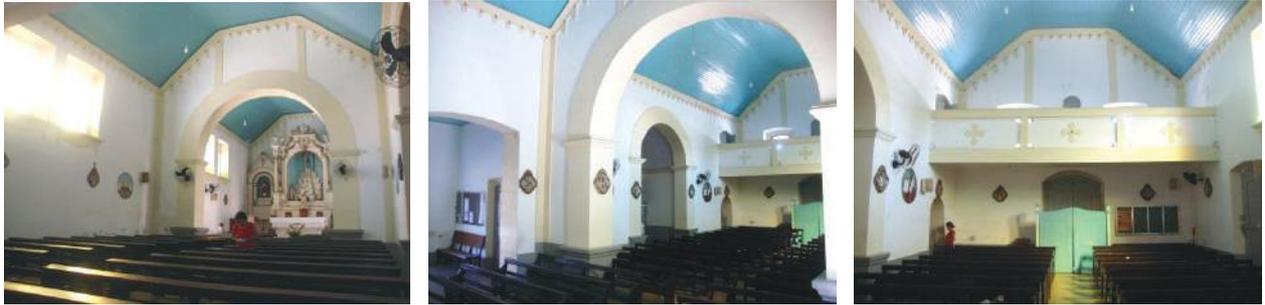
## Prospecções de Parede (P) Nave Central

A Nave Central tem pé-direito central de 8 metros com Arco-cruzeiro e Arco lateral do Altar de Nossa Senhora Auxiliadora, além do Nicho lateral da torre do sino e do Coro superior. Nas paredes são encontrados elementos decorativos nas cimalthas com frisos bordado com estrela e cruz em torno de toda a Nave. No peitoril do coro uma faixa com 3 retângulos iguais com frisos e 3 cruces centrais. Nos Arcos pedestais da base com cornija e capitéis na parte superior.

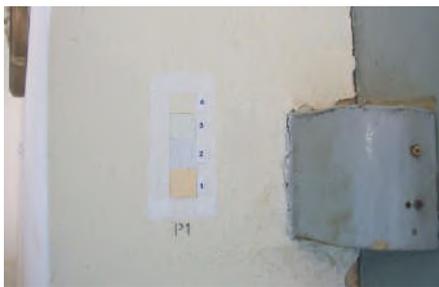
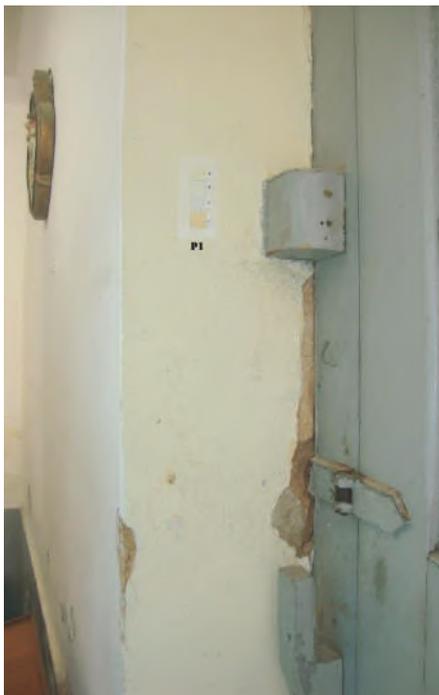
## PROSPECÇÃO P1 – Parede Sul Interna – Vão Interno da Portada Principal (PM1)

- 4 ← Amarelo Palha – 112AOR Múrcia mínimo
- 3 ← Clara ovo – 268AOR Cambridge mínimo
- 2 ← Branco Gelo
- 1 ← Amarelo Areia – 112AOL Múrcia claro

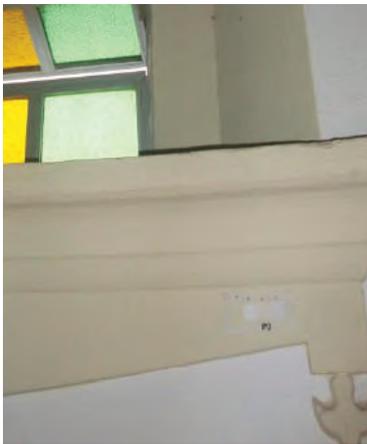
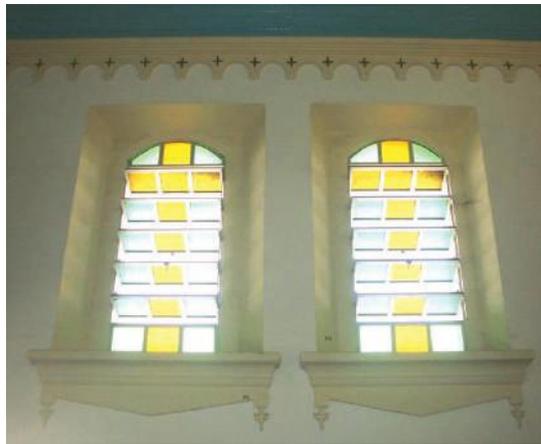
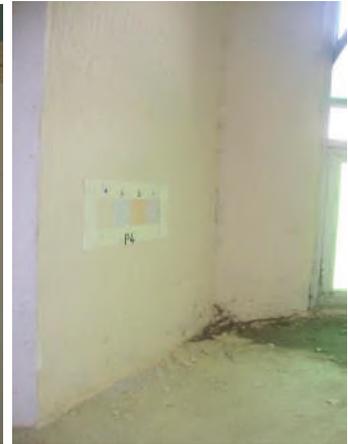
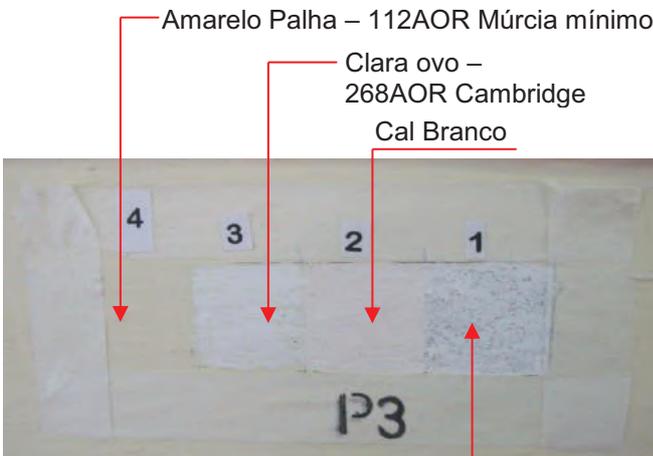
**PROSPECÇÃO P3 e P4 – Parede Oeste Interna – Nave Central – Molduras das Janelas (J3 e J4)**

Reboco e Argamassa Base

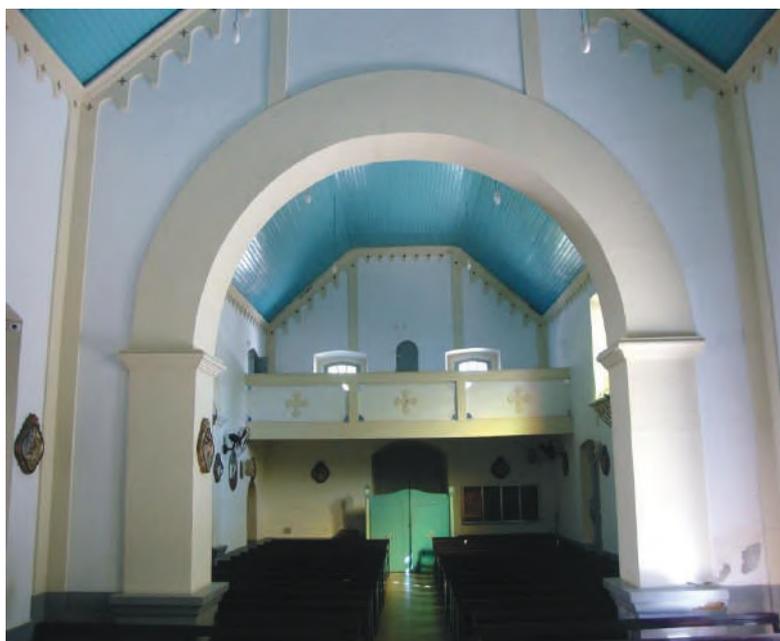
## Prospecções de Parede (P) Arco-cruzeiro

Arco-cruzeiro com vão central de 5,65 metros com pedestais na base, colunas retas com capitéis e arco central liso. Os pedestais são da mesma cor da faixa que circunda o perímetro interno da igreja. Não há elementos ornamentados no Arco-cruzeiro, a base do pedestal segue a faixa na cor cinza e o Arco no tom claro das molduras e frisos internos.

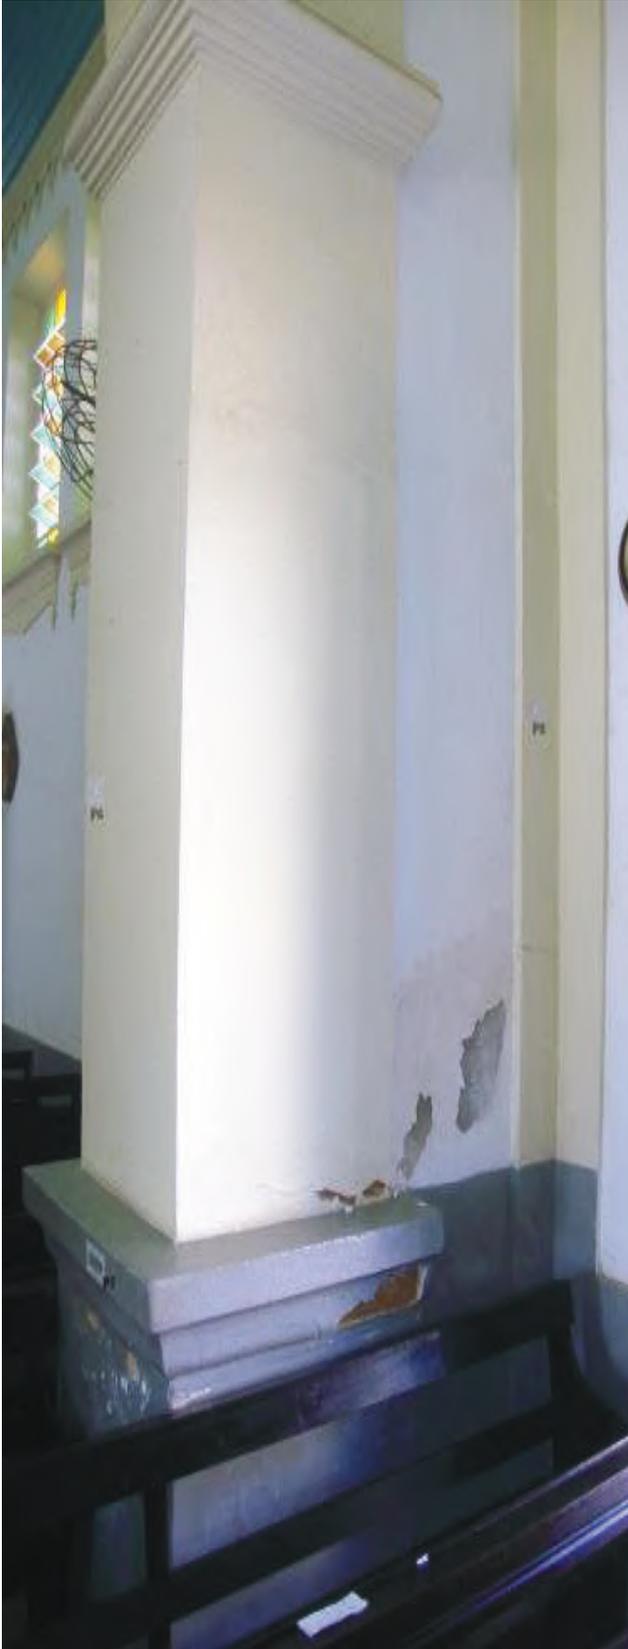
**PROSPECÇÃO P6 – P7 – P8 - Arco-Cruzeiro – Vão Interno**

Vão interno do pilar; Cornija do Pedestal; Moldura de arremate da parede.  
(respectivamente)

Cinza Claro – 866AOR Burgos mínimo

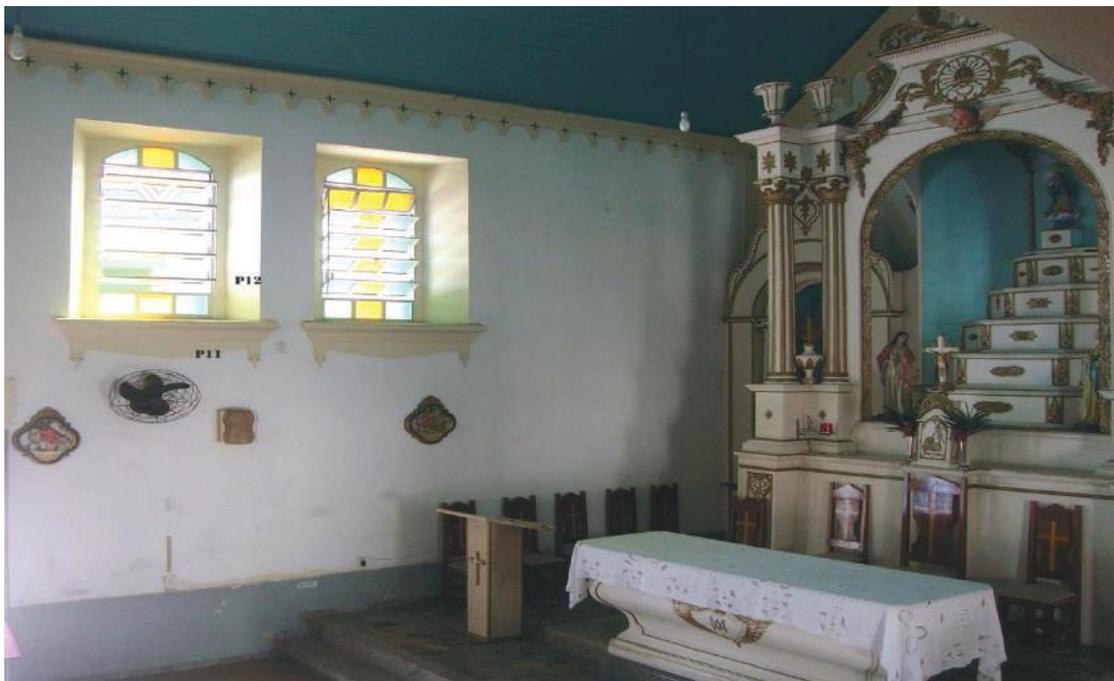
**Prospecções de Parede (P) Presbitério**

As paredes das Ilhargas do Presbitério possui 2 janelas iguais as da Nave com mesmo afastamento entre elas. As cores também se repetem nos elementos decorativos dos frisos superiores. O rodapé segue o alinhamento horizontal de todo o interior da igreja. As paredes e frisos superiores atrás do Altar-mor, mantem as mesmas cores dos estratos encontrados nas outras paredes internas.

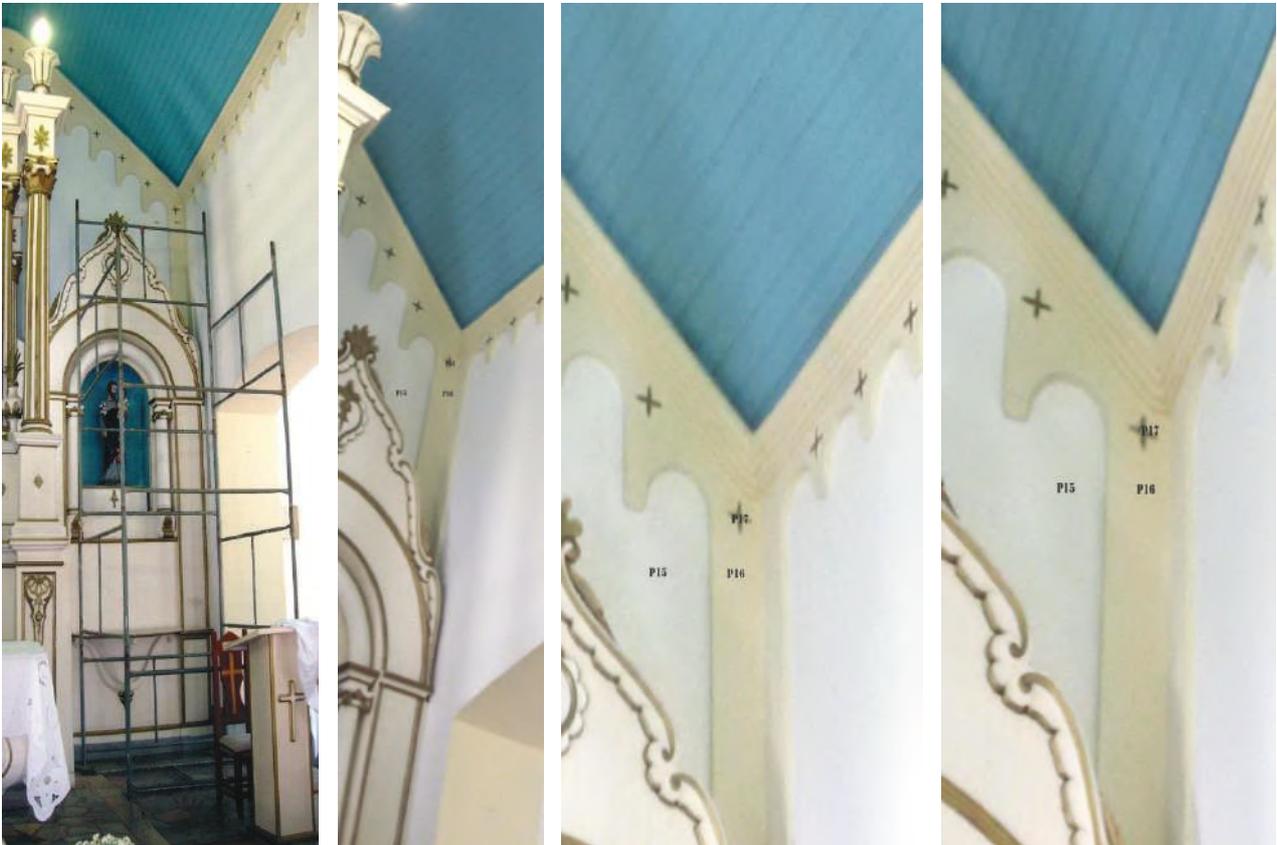
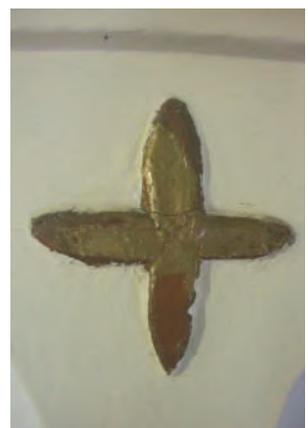
**PROSPECÇÃO P15 – P16 – P17 – Parede Norte Interna – Moldura de Arremate**

As prospecções correspondem às cores de parede da Nave, repetindo-se nos estuques dos frisos e cruces das paredes internas da igreja.

- 3 Branco
- 2 Amarelo Areia – 112AOL Múrcia claro
- 1 Amarelo Areia – 112AOL Múrcia claro
- 4 Cinza Claro – 866AOR Burgos mínimo
- 3 Branco Neve
- 2 Clara ovo – 268AOR Cambridge mínimo
- 1 Amarelo Palha – 112AOR Múrcia mínimo

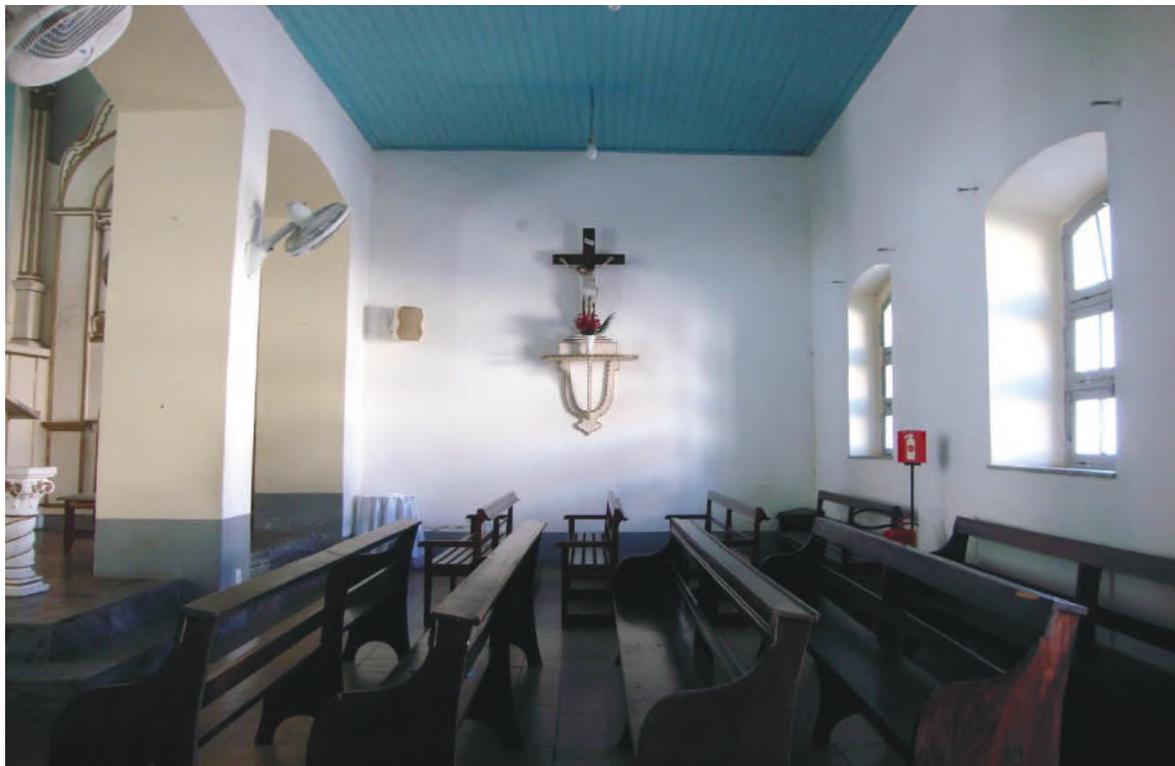
## Prospecções de Parede (P) Nave Lateral

A Nave Lateral não possui os ornamentos dos frisos com as cruzes nem colunas com pedestais ou capitéis. Com o pé-direito mais baixo (4 metros), as paredes são lisas com rodapé acompanhando o perímetro interno da igreja. Possui além dos arcos 2 janelas e portada para o leste e uma porta de acesso a atual sacristia.

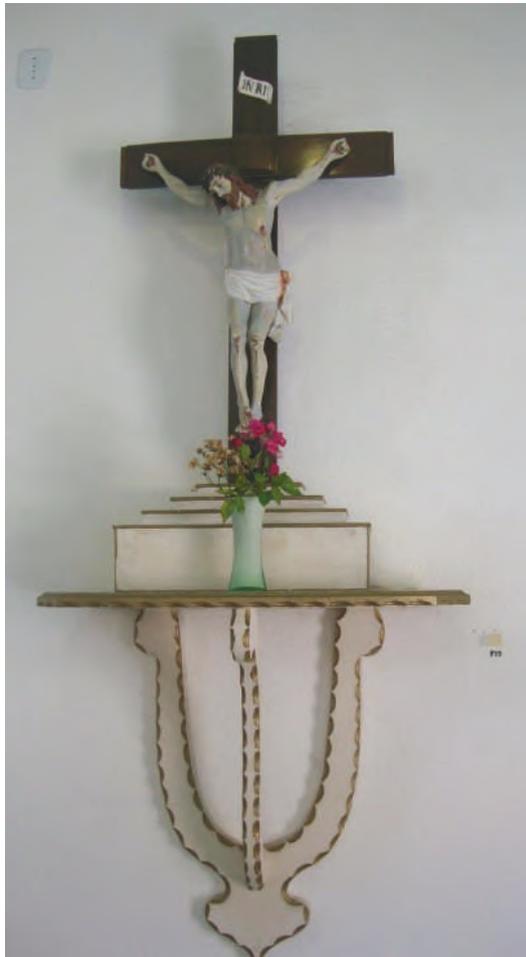
**PROSPECÇÃO P19 – Parede Norte Interna – Nave Lateral**

Branco Neve

Cinza Claro –  
866AOR Burgos mínimo

Amarelo Areia – 112AOL Múrcia claro

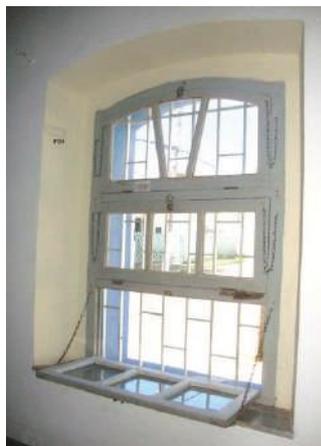
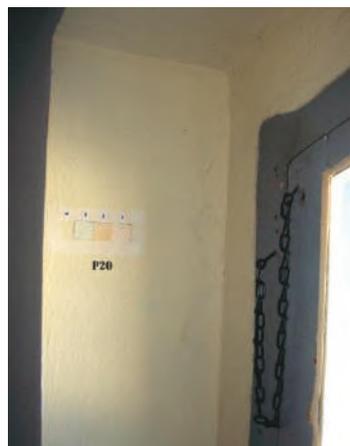
**PROSPECÇÃO P20 – Parede Leste Interna – Nave Lateral – Vão da Janela (J7)**

Amarelo Palha – 112AOR Múrcia mínimo

Clara ovo – 268AOR Cambridge mínimo

Reboco e Argamassa Base

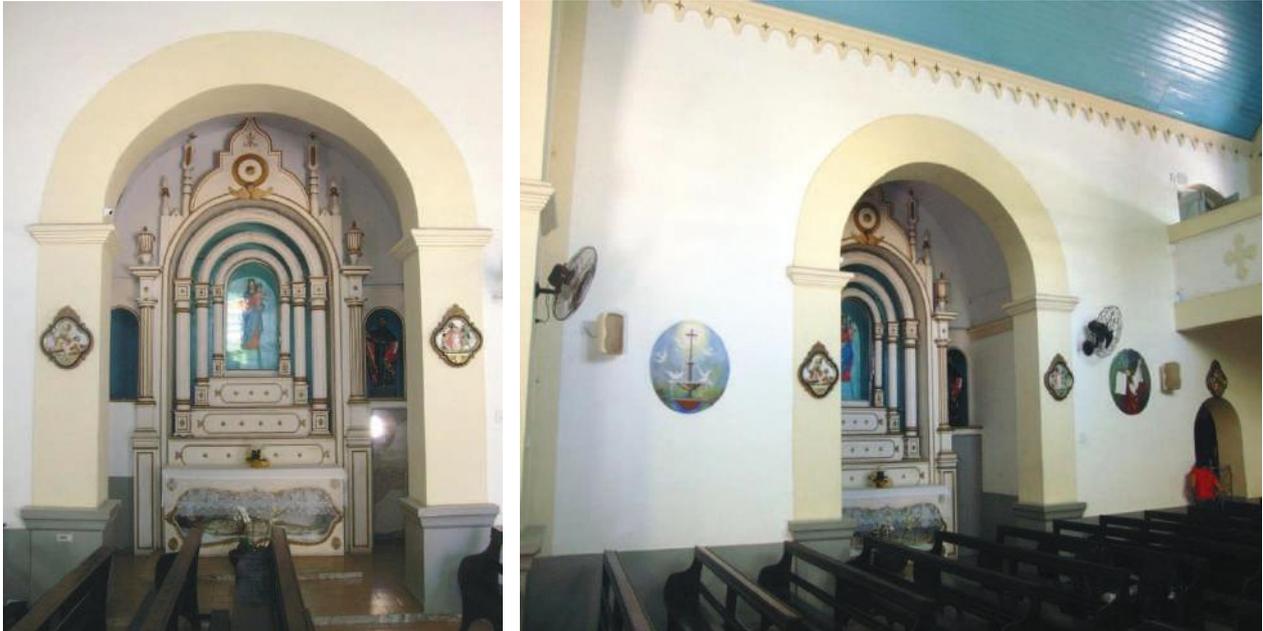
**Prospecções de Parede (P) Arco Lateral**

O Arco lateral tem vão interno com altura de 4,80 metros e os mesmos elementos de composição do Arco-cruzeiro e também segue as mesmas cores. No Altar existe uma porta lateral que dá circulação à escada de acesso ao coro, essa porta de madeira segue a mesma cor das outras esquadrias.

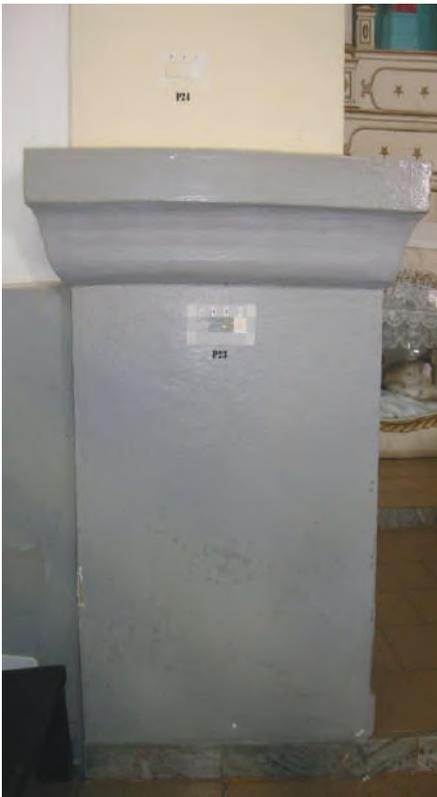
**PROSPECÇÃO P23 e P24 – Parede Leste Interna – Arco do Altar Lateral – Pedestal**

- 1 - Concreto – 830AOD La Paz cheio
- 2 - Argamassa Base Branca
- 3 - Cinza Chumbo – 409AOR Valladolid mínimo
- 4 - Cinza Médio – 941AOL Dover claro

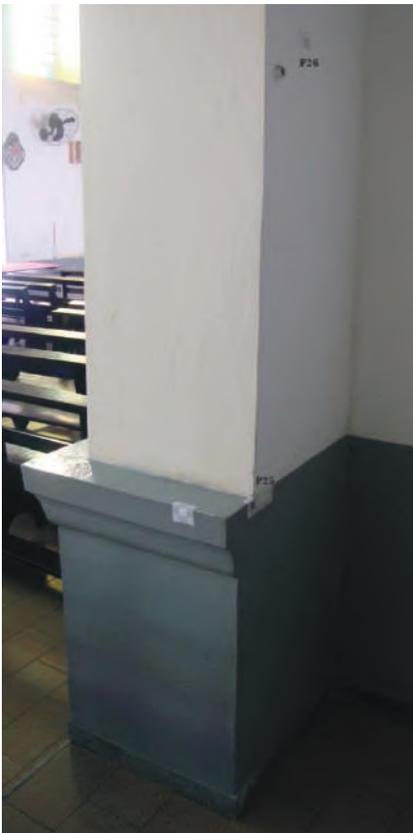
**PROSPECÇÃO P25 e P26 – Parede Leste Interna – Arco do Altar Lateral**

- Cinza Claro – 866AOR Burgos mínimo
- Reboco com fragmentos de Amarelo Palha – 112AOL Múrcia claro
- Branco Neve

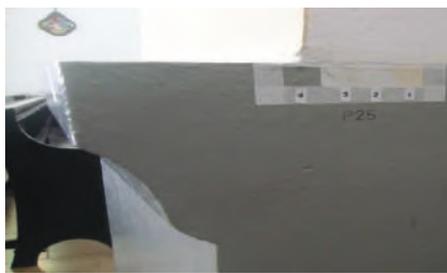
- Branco Neve
- Amarelo Palha – 112AOR Múrcia mínimo
- Branco Gelo
- Cinza Médio – 941AOL Dover claro

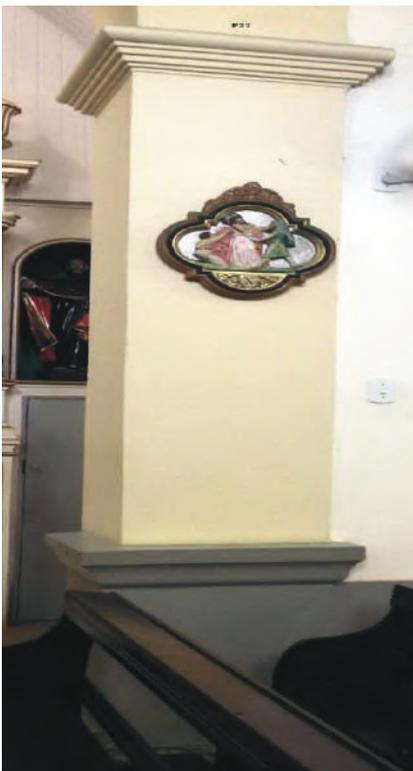
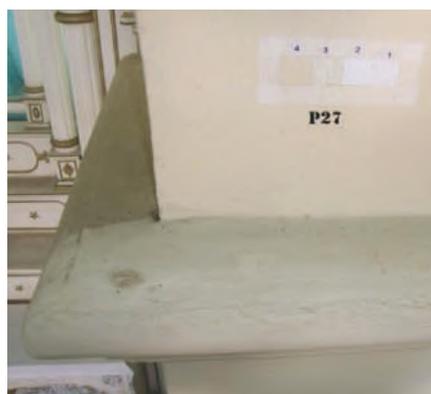
**PROSPECÇÃO P27 – Parede Sul da Sacristia – Nave Lateral**

- Branco Gelo
- Argamassa Base Branca
- Clara ovo – 268AOR Cambridge mínimo
- Amarelo Palha – 112AOR Múrcia mínimo
