## IGREJA NOSSA SENHORA

### PROJETO DE ARQUITETURA DE RESTAURO

## MEMORIAL JUSTIFICATIVO

## PROSPECÇÕES ESTRATIGRÁFICAS DA IGREJA MATRIZ DE NOSSA SENHORA DA CONCEIÇÃO NO MUNICÍPIO DE CONCEIÇÃO DA BARRA-ES

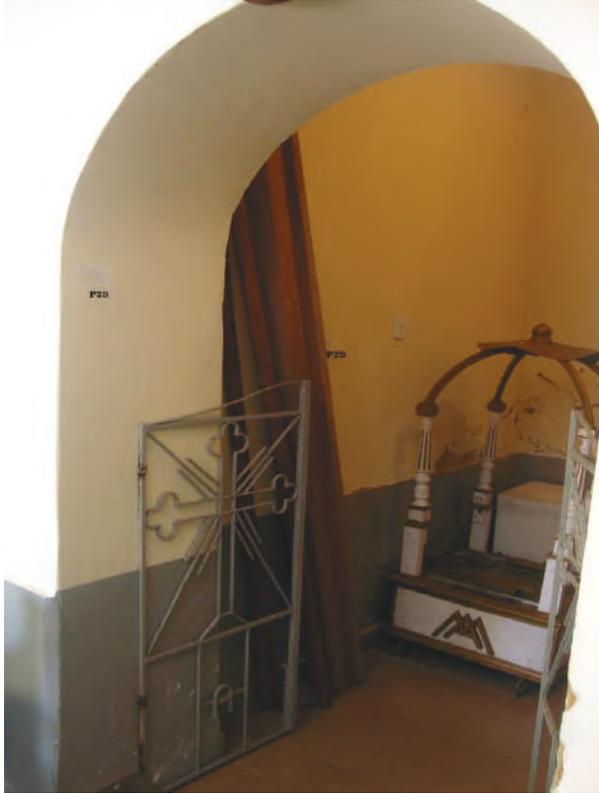
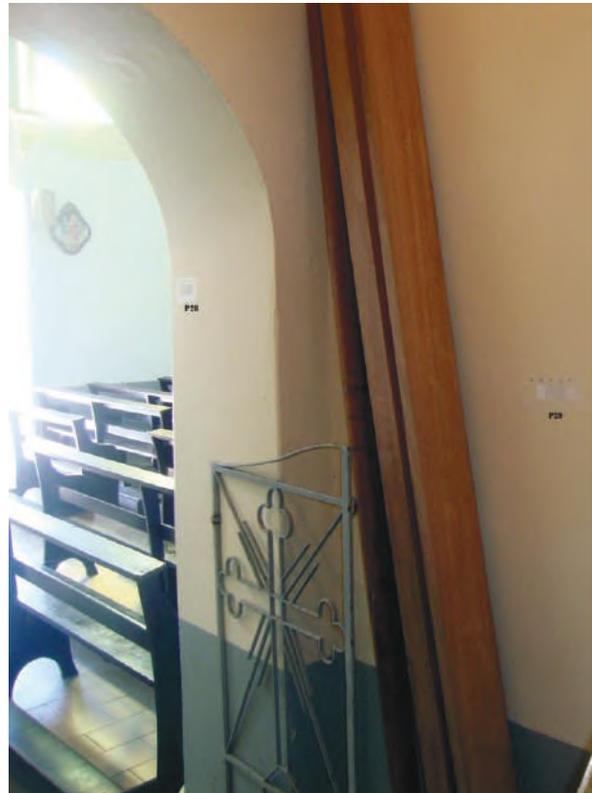
**PROSPECÇÃO P28 e P29 – Parede Leste Interna – Sala**

Prospecções do vão do arco e parede interna da sala da torre abaixo do coro.

Reboco e fragmentos de Amarelo Areia – 112AOL Múrcia claro

Branco Gelo

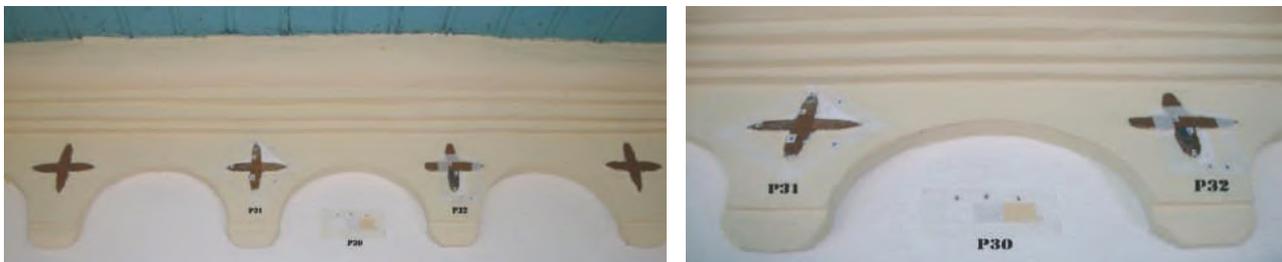
## PROSPECÇÃO P30 – P31 – P32 – Parede Sul Interna – Coro

Prospecções da parede sul interna na parte lisa, frisos e cruzes da cimalha.

- Azul Marinho – 430AOD
- Zaragoza cheio
- Argamassa Base Branca
- Purpurina Dourada
- Argamassa do Suporte
- Purpurina Dourada oxidada
- Amarelo Palha – 112AOR
- Múrcia mínimo

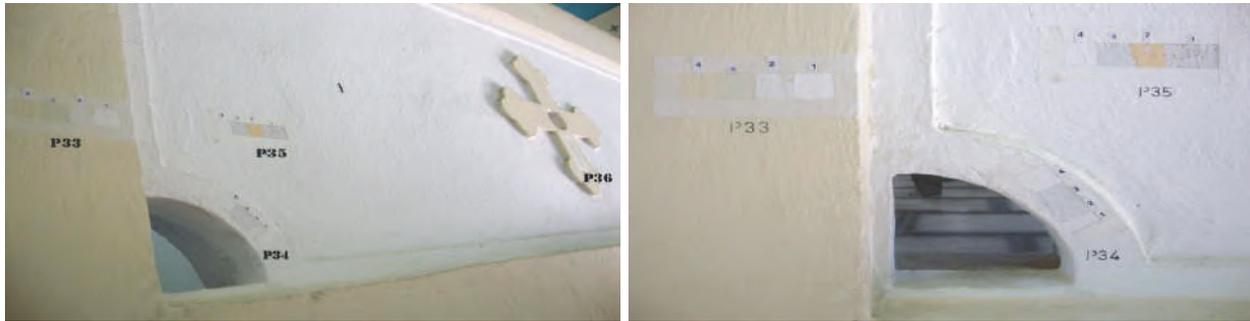
**PROSPECÇÃO P33 – P34 – P35 – Guarda-corpo do Coro**

Prospecções da moldura, friso e parede lisa do guarda-corpo.

Amarelo Palha – 112AOR Múrcia mínimo  
 Clara ovo – 268AOR Cambridge mínimo  
 Branco Gelo  
 Argamassa Base Branca

Branco Neve  
 Cinza Claro – 866AOR Burgos mínimo  
 Branco Gelo  
 Argamassa Base Branca

Branco Neve  
 Cinza Claro – 866AOR Burgos mínimo  
 Amarelo Areia – 112AOL Múrcia claro  
 Reboco com argamassa base branca e fragmentos de Cinza Esverdeado – 850AOL Guadalupe claro

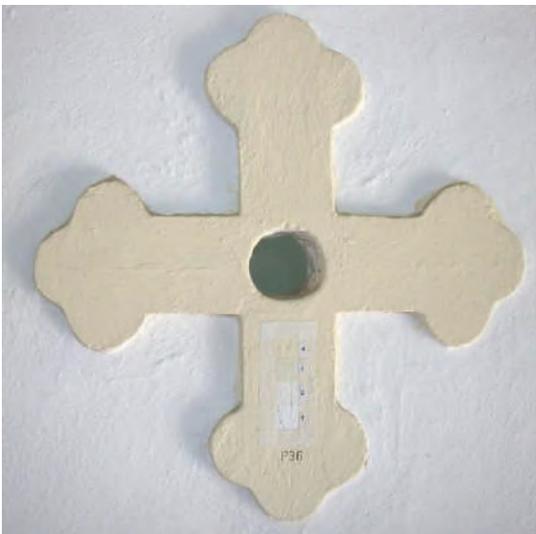
**PROSPECÇÃO P36 – Guarda-corpo do Coro**

- Amarelo Palha – 112AOR Múrcia mínimo
- Clara ovo – 268AOR Cambridge mínimo
- Branco Gelo
- Argamassa Base Branca

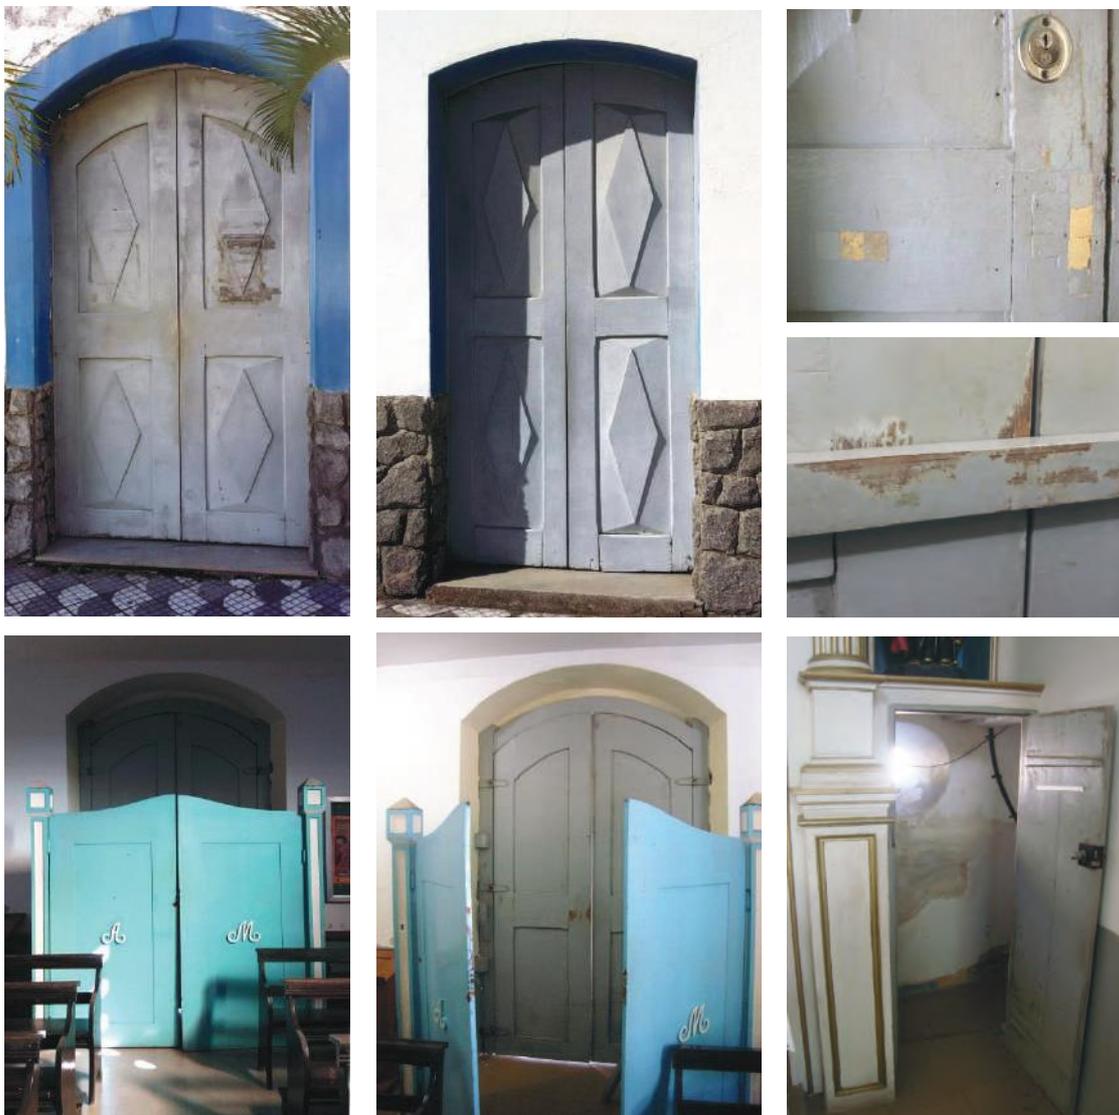
## Prospecções das Esquadrias (E)

As esquadrias estão numeradas na planta esquemática conforme sequência numérica para orientar a localização das prospecções. O suporte das esquadrias é em maioria de madeira de lei, sendo as portadas de acesso principal e laterais as mais antigas e com as camadas de repintura repetidas nas demais janelas e portas internas.

As janelas de esquadrias metálicas com vidros coloridos e as demais ferragens e gradis de ferro, não foram prospectadas por não conservam as camadas mais antigas de pintura, algumas foram substituídas as estruturas metálicas e não são originais, outras perderam as camadas de tinta corroídas pela ação da ferrugem.

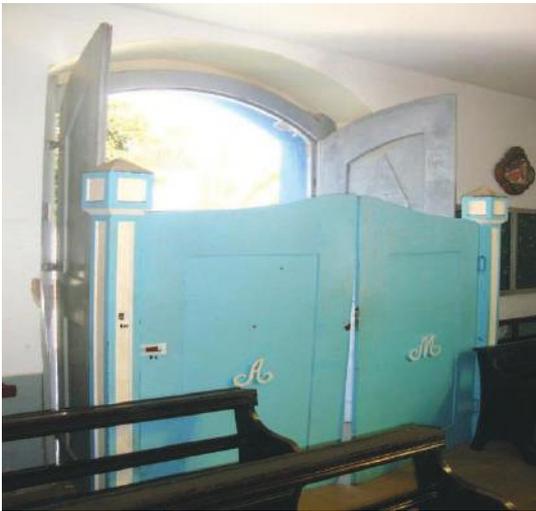
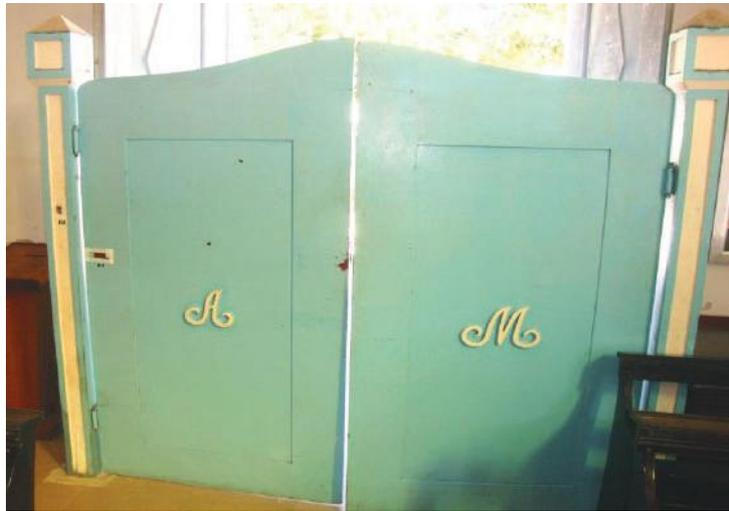
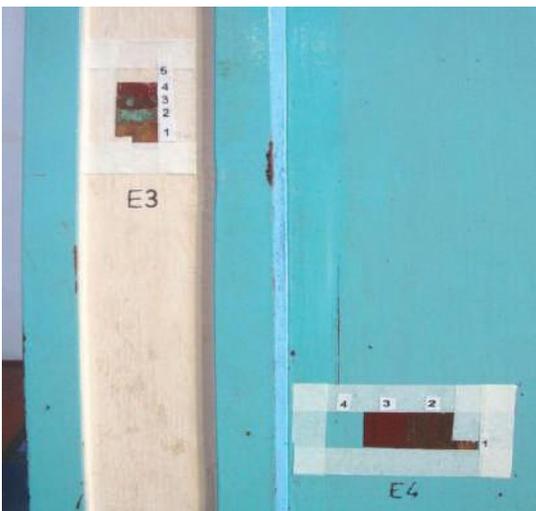
**PROSPECÇÃO E3 e E4 – Portada Principal (PM1) – Portal Menor**

Prospecções do pilar e folha esquerda do portal menor da entrada principal.

- Marrom – 602AOA Bremen máximo
- Suporte de madeira
- Rouge – 067AOL Dijon máximo
- Azul Celeste – 361AOR La Coruna

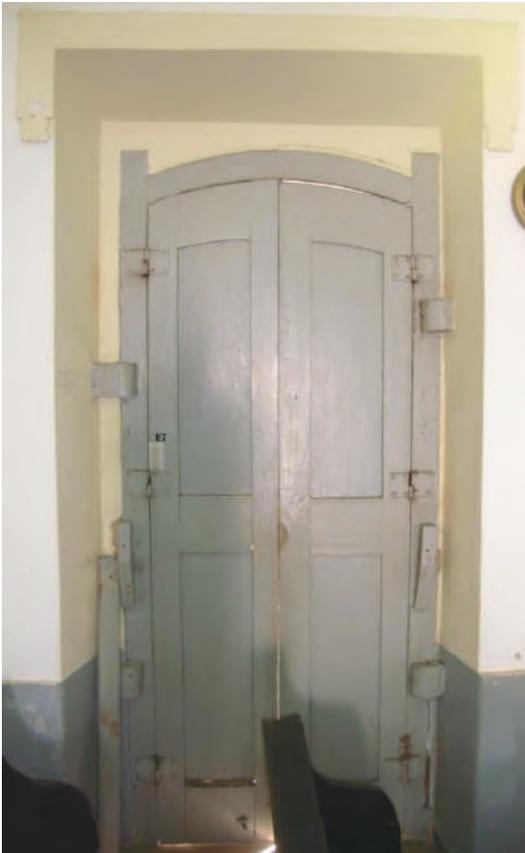
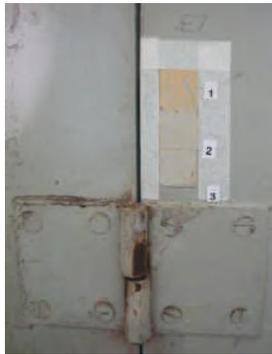
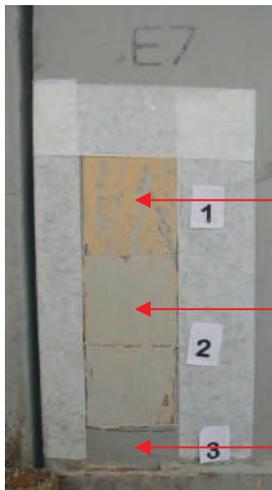
**PROSPECÇÃO E7 – Portada Lateral Oeste (PM3) – Prestibério**

1 Amarelo Areia –  
750AOL Maracaibo cheio

2 Cinza Claro –  
886AOR Breast mínimo

3 Cinza – 929AOL Leeds claro

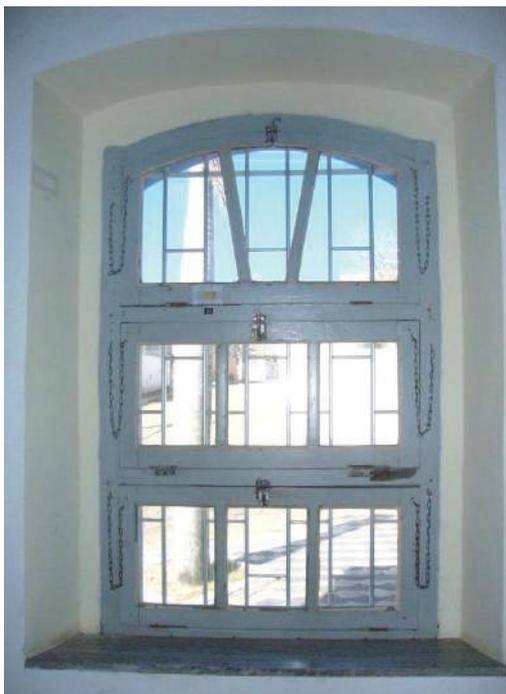
**PROSPECÇÃO E8 – Janela Oeste (J7) – Nave Lateral**

Cinza –  
929AOL Leeds claro

Amarelo Areia –  
750AOL Maracaibo cheio

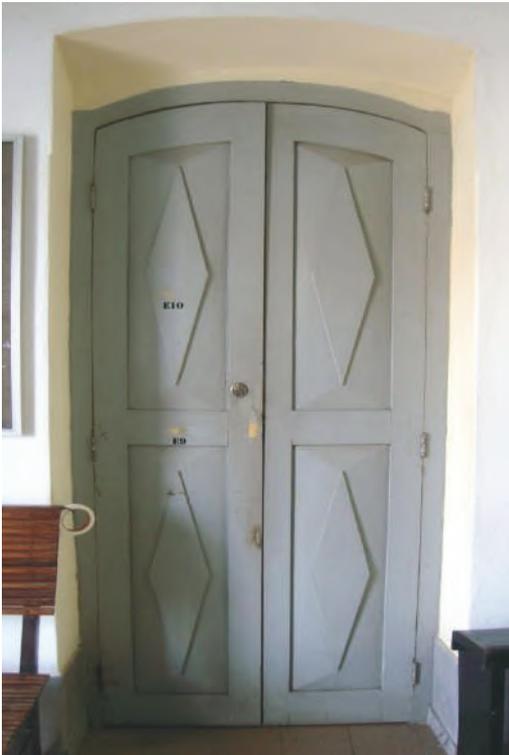
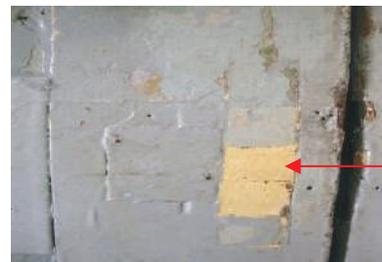
**PROSPECÇÃO E9 e E10 – Portada da Sacristia (PM5) – Nave Lateral**

Cinza – 929AOL Leeds claro

Amarelo Areia – 750AOL Maracaibo cheio  
 Suporte de Madeira

Cinza Claro – 886AOR Breast mínimo

Amarelo Areia – 750AOL Maracaibo cheio

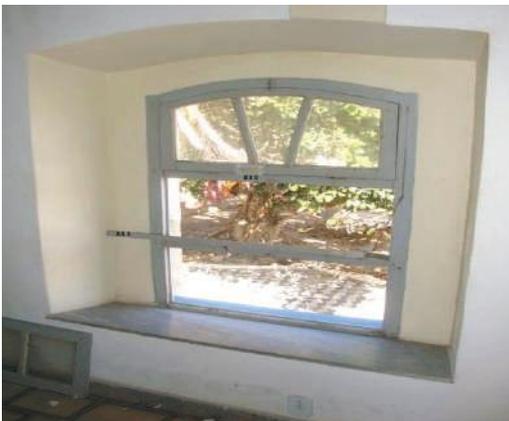
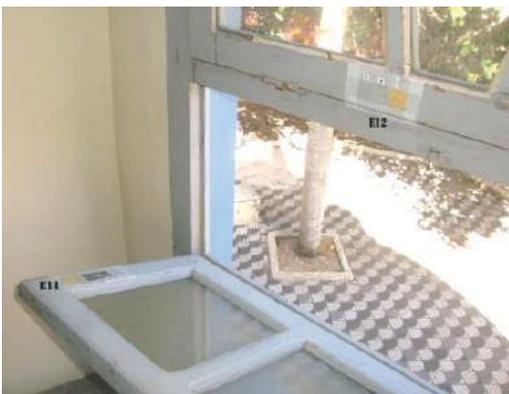
**PROSPECÇÃO E11 e E12 – Janela (J1) – Fachada Principal Sul**

Cinza – 929AOL Leeds claro

Cinza Platina – 898AOL Manchester claro

Amarelo Areia – 750AOL Maracaibo cheio

Suporte de Madeira

Cinza Claro – 886AOR Breast mínimo

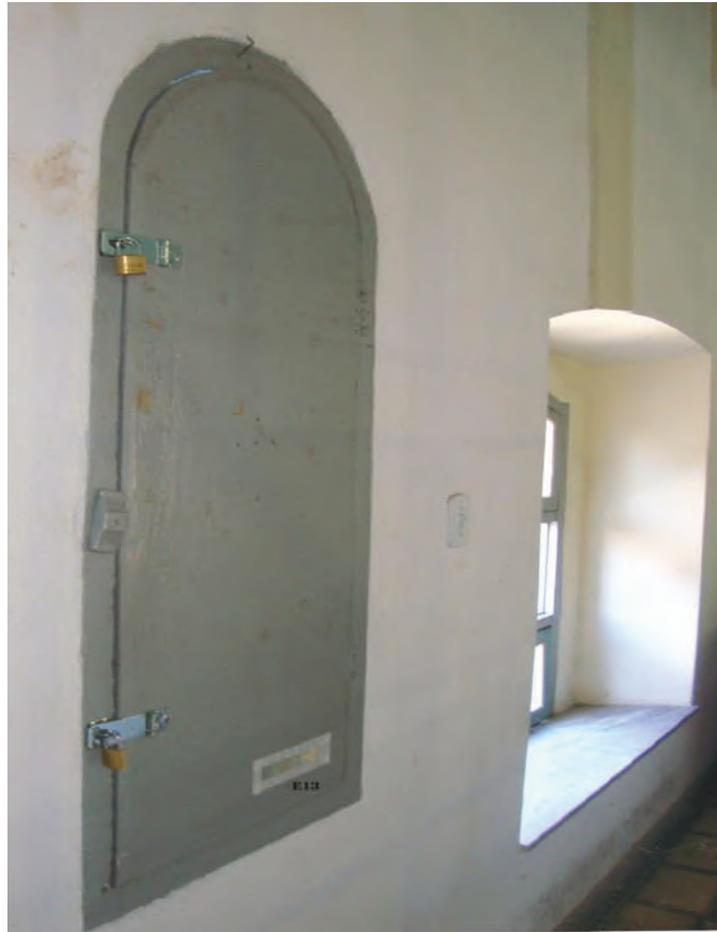
**PROSPECÇÃO E13 – Porta do Nicho da Imagem – Coro**

Cinza – 929AOL Leeds claro

Cinza Claro – 870AOL Dublin claro

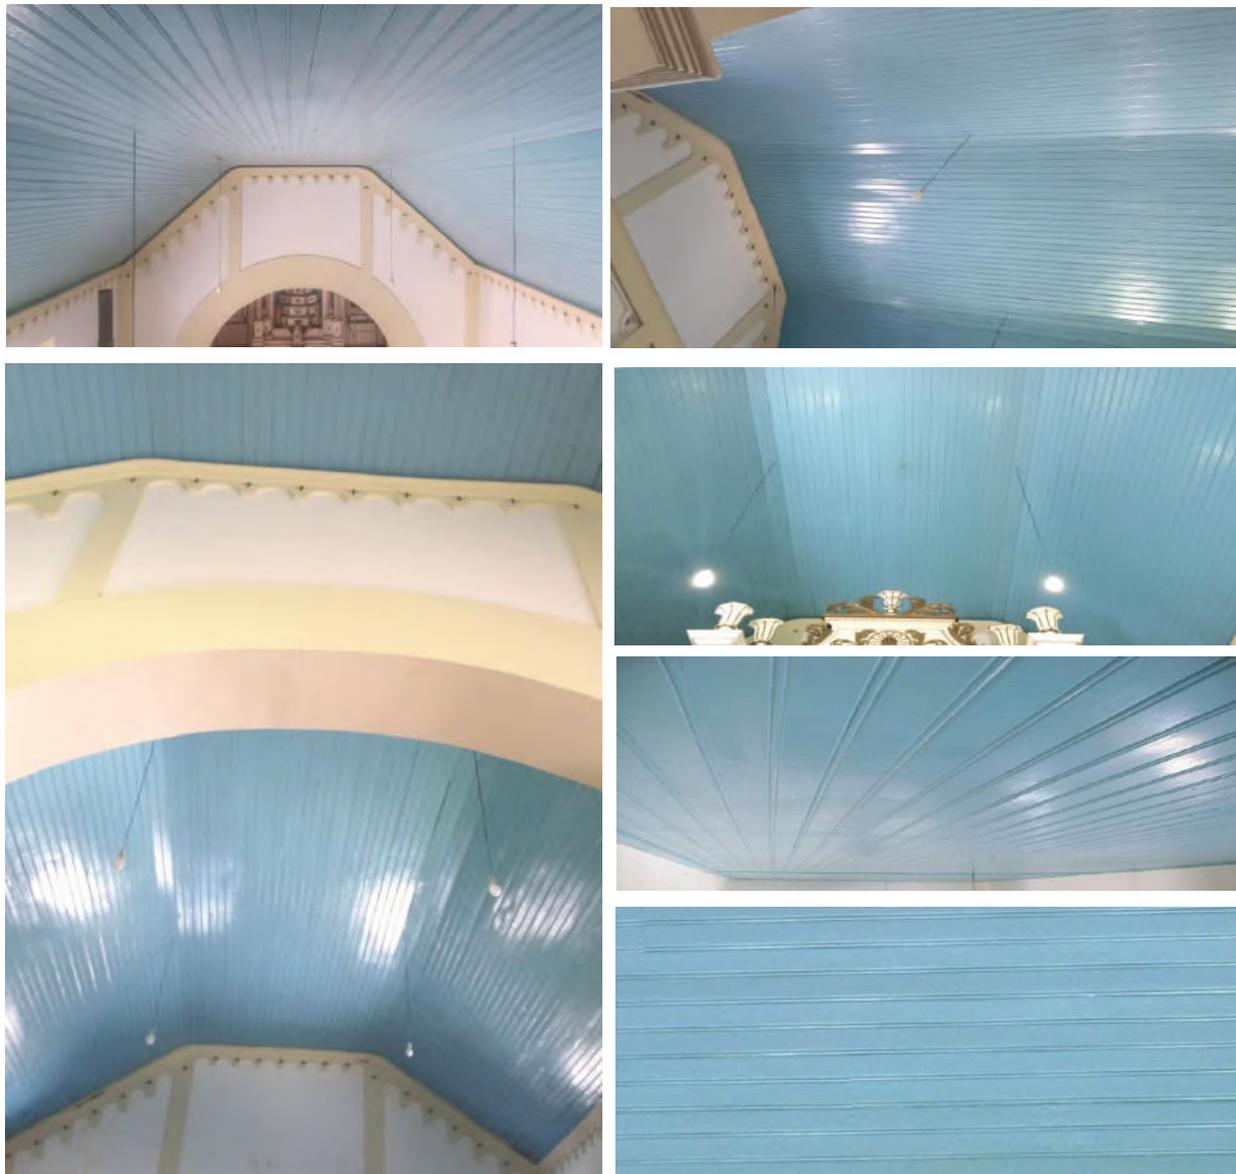
## Prospecções do Forro (F)

Os forros da igreja objeto das prospecções estratigráficas correspondem a Nave Central, Presbitério e Nave Lateral, todos pintados na mesma cor final de azul celeste, com mesmo ripado e dimensões das madeiras, acompanhando o sentido longitudinal da planta. O estado de conservação da madeira é bom com pontos isolados que necessitam de reparos, mas pode-se constatar que o madeiramento é relativamente novo, em substituição ao madeiramento anterior, dessa forma não existe qualquer vestígio ou fragmento de pinturas artísticas anteriores ou mesmo reaproveitamento de tábuas do forro primário original no forro atual. As prospecções realizaram cortes em pontos extremos que verificam a existência de apenas duas camadas de pintura antes do suporte de madeira, conforme fotos das janelas estratigráficas.

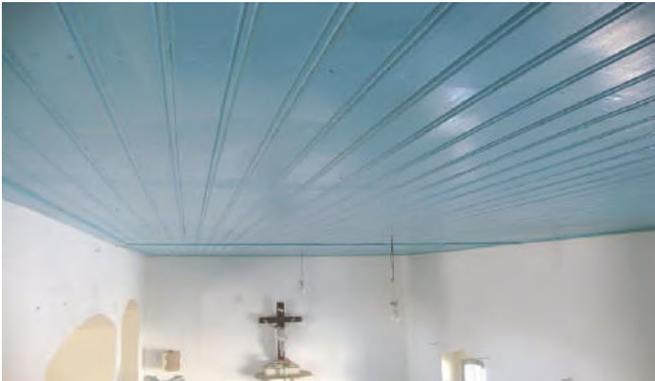
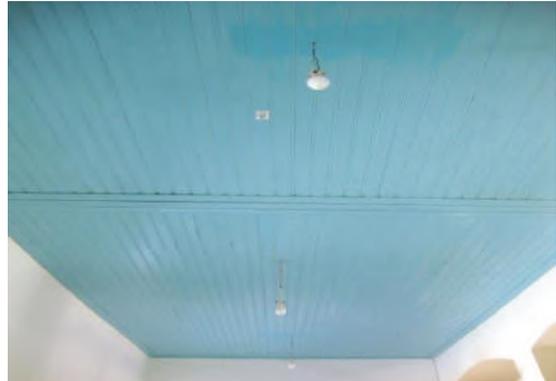
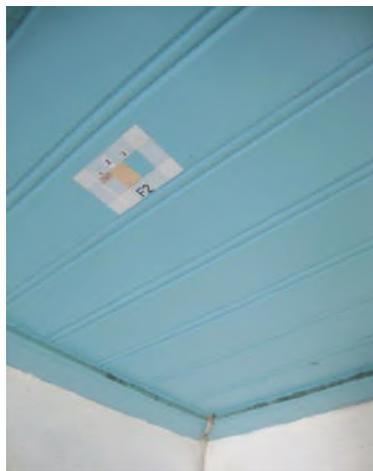
### PROSPECÇÃO F1 e F2 – Forro da Nave Lateral

- Suporte de Madeira —
- Pele Clara – 714AOL Aveiro mínimo —
- Azul Celeste – 394AOR Biarritz mínimo —

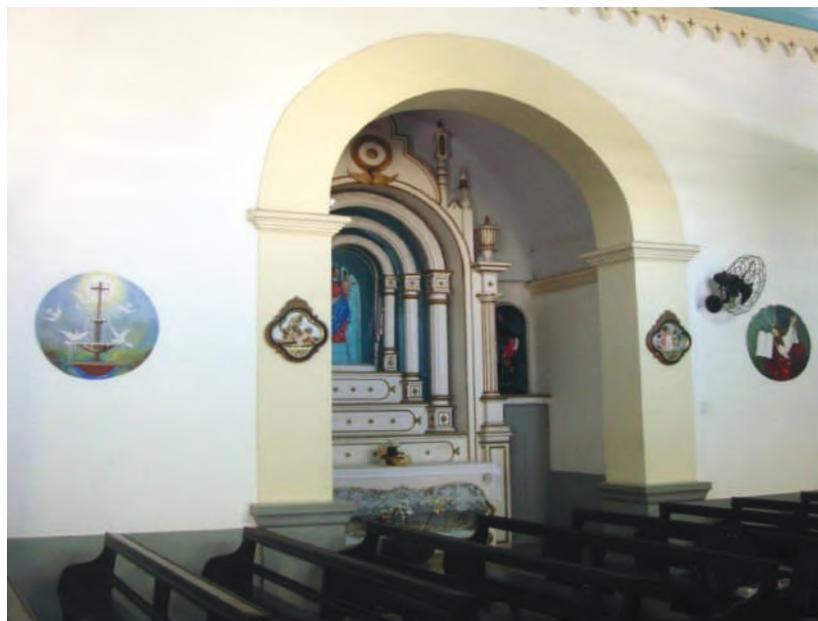
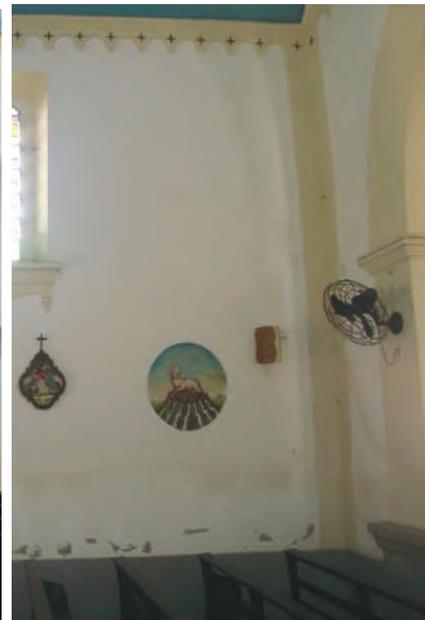
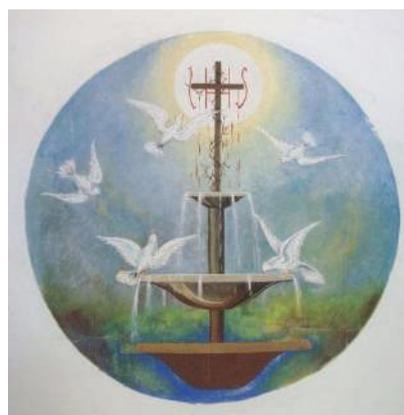
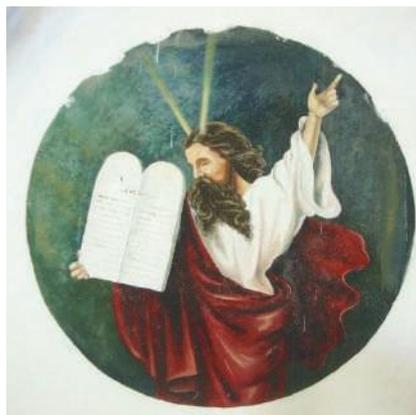
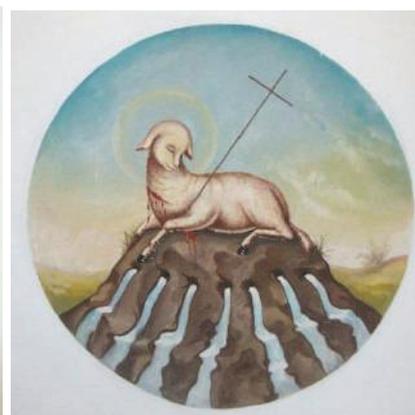
## Pinturas Artísticas da Nave Central

As pinturas paretaes artísticas em policromia localizadas na Nave Central representam passagens bíblicas, sendo representadas em círculos: a Fonte Sagrada – o Profeta Moisés e o Cordeiro Santo. As pinturas não têm inscrições nem assinaturas, encontram-se em bom estado de conservação, porém a pintura do Profeta Moisés foi borrada com tinta das paredes e precisa ser retocada por restaurador especializado, para não comprometer a originalidade e qualidade das pinturas.

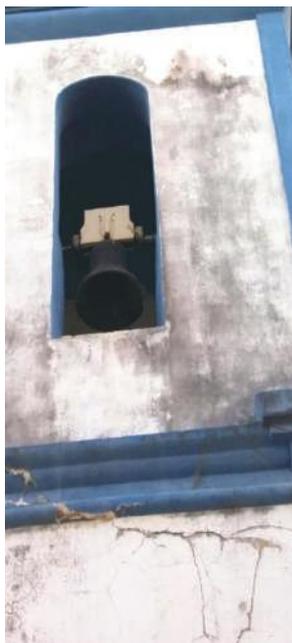
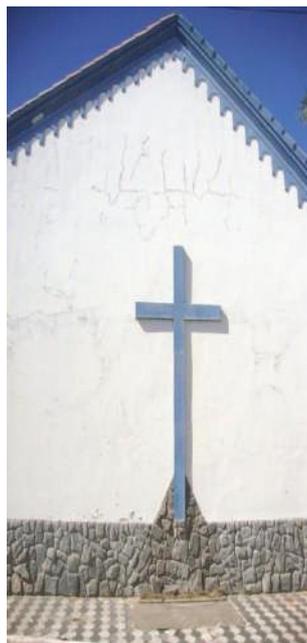
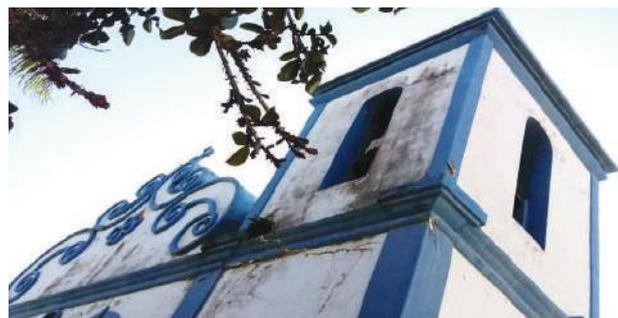
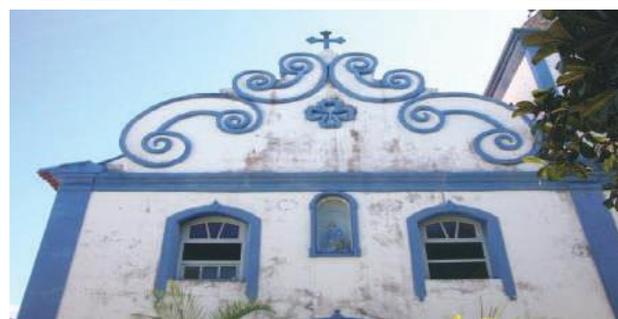
Fachada Leste

Nas fachadas da igreja a pintura atual em todas as paredes externas é branca, com ornatos, frisos, cercaduras e molduras na cor azul. Os ornamentos e volutas do frontão acompanham a cor azul dos elementos de arremate e, as esquadrias de madeira são na cor cinza. Em torno de todo o perímetro externo as bases das paredes foram revestidas com pedras de cor cinza, esse material não é original do monumento, em fotos antigas percebe-se a existência da faixa sem as pedras.

O estado de conservação da pintura é ruim sendo visível a ação do tempo, com rachaduras, desgaste da pintura, ressecamento e descolamento da pintura das esquadrias, manchas e deterioração em pontos localizados do reboco. As prospecções realizadas observaram a repetição dos estratos nos elementos decorativos e paredes lisas. Nas fachadas muitas áreas não têm vestígios de camadas anteriores devido à ação intensa das intempéries e má conservação das alvenarias.

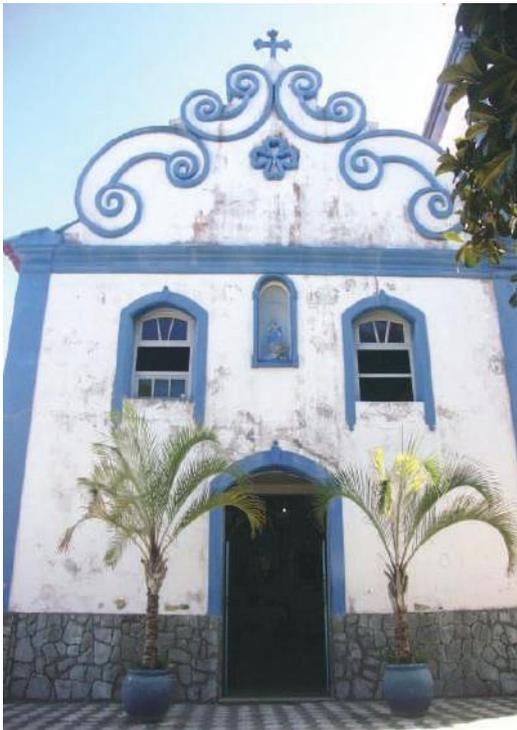
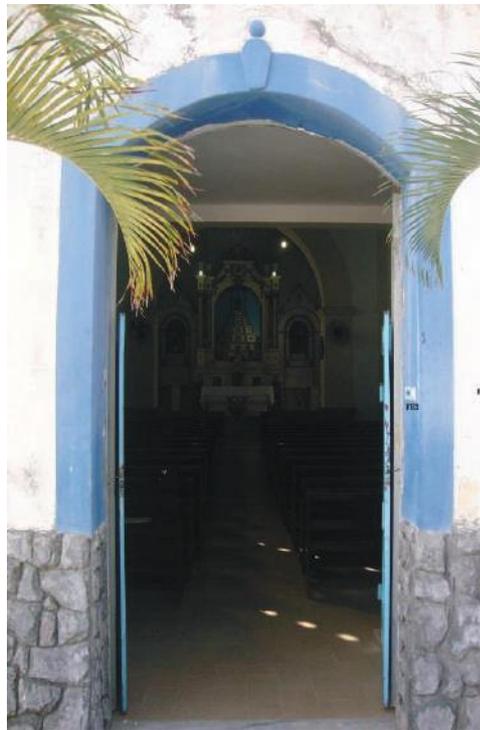
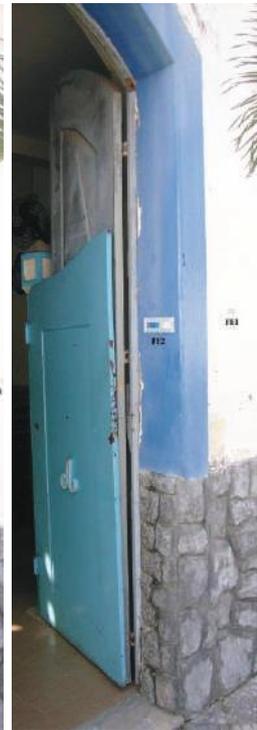
**PROSPECÇÃO FE1 e FE2 – Fachada Sul Principal**

Branco Neve  
 Amarelo Palha – 115AOR Alicante mínimo  
 Camursa – 818AOR Barranquilha mínimo  
 Pele – 654AOL Pristina claro  
 Amendoa – 718AOD Adelaide cheio  
 Mostarda – 121AOD San Marino cheio

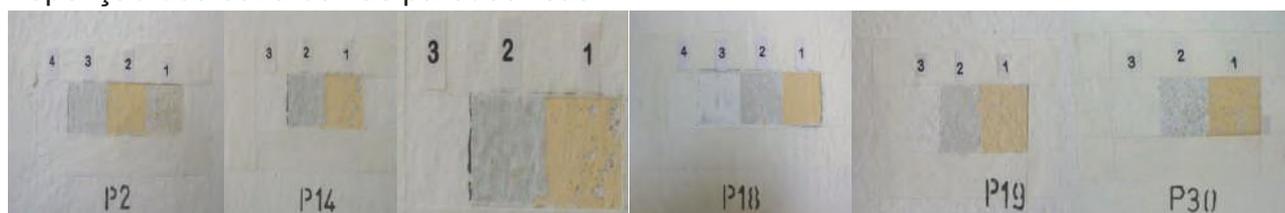
Repetição dos estratos nas paredes lisas:

A proposta de pintura da igreja está referenciada nesse trabalho de prospecções estratigráficas com base nos espectros das camadas encontradas. São consideradas as referências desde a primeira camada, observando o desgaste e uniformidade da pintura, pois algumas referências, ou vestígios de determinada cor, são anteriores aos registros documentados, sem relação direta com as outras cores prospectadas. As pinturas externas e internas diferem não somente sobre sua conservação, mas nas tonalidades das camadas dos espectros. Não é possível relacionar diretamente as camadas externas e internas, pois as mesmas não necessariamente são do mesmo período, podendo ter sido executadas em momentos distintos. As áreas das pinturas foram analisadas separadamente e a proposta segue como princípio as cores encontradas nas estratigrafias, considerando a harmonia entre as duas cores predominantes, sempre presentes nas paredes internas e externas, destacando-se os ornamentos, frisos, cimalkas e elementos decorativos das fachadas e áreas internas.
