IGREJA NOSSA SENHORA
BARRA DE CONCEIÇÃO DA BARRA - ES

PRATELA DE ARQUITETURA DE RESTAURO
SECRETARIA DE ESTADO DA CULTURA
SUBSECRETARIA DE CULTURA

PARÓQUIA N. S. DA CONCEIÇÃO

PROJETO: 03/06

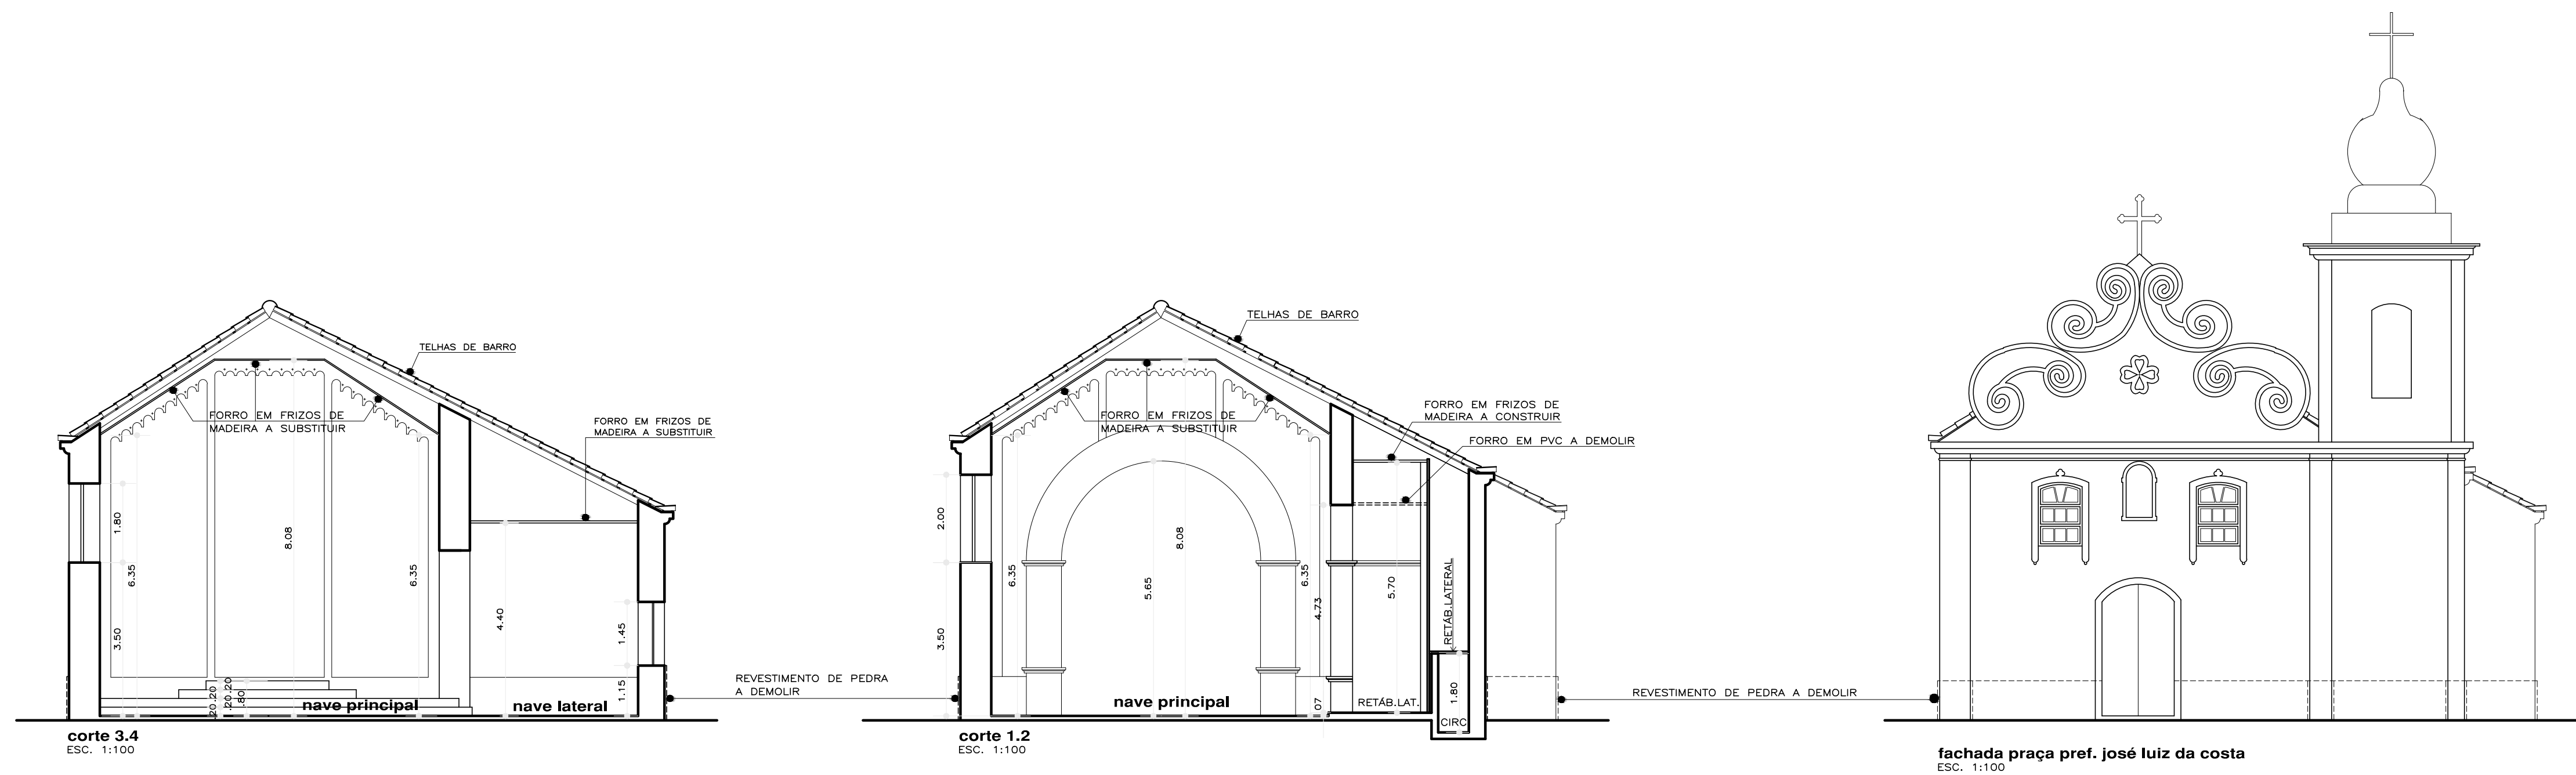
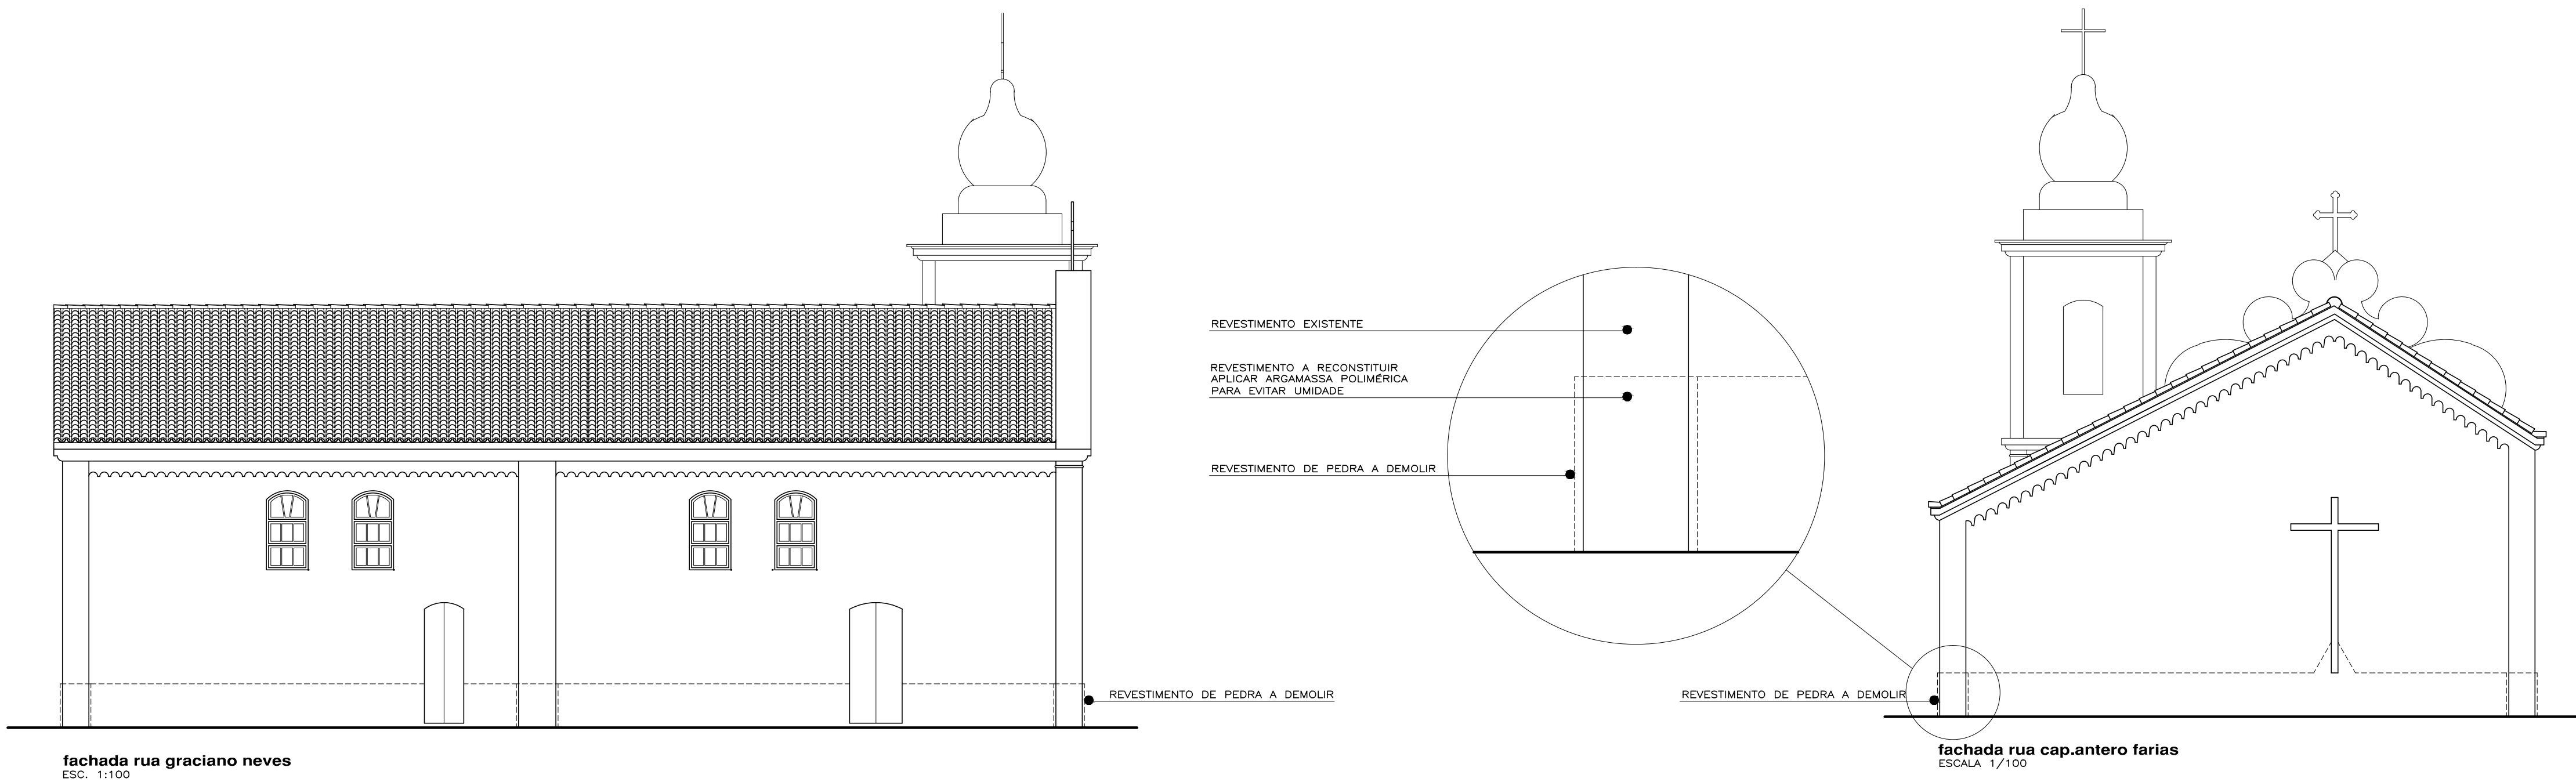
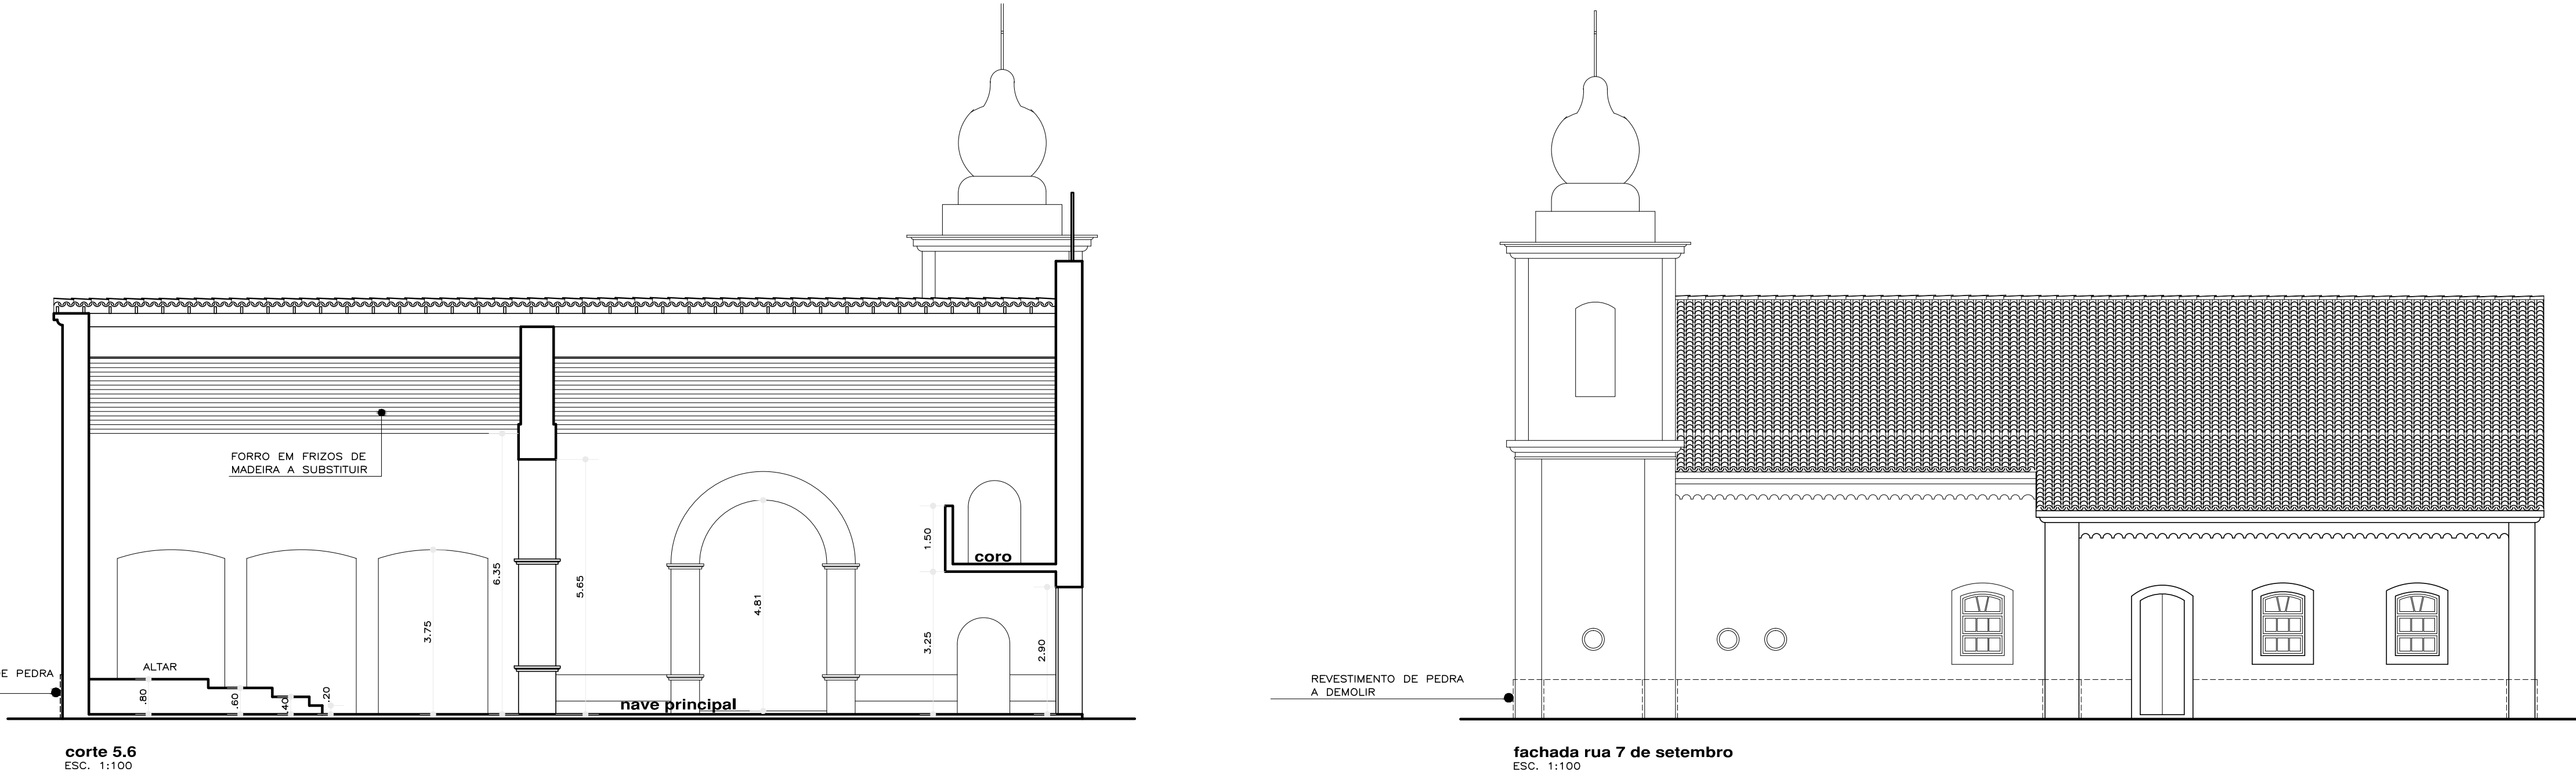
- OBSERVAÇÃO:
- 1-NOS LOCAIS ONDE FOR REMOVIDO O REVESTIMENTO DE PEDRA, RECONSTITUIR COM ARGAMASSA POLIMÉRICA PARA EVITAR UMIDADE.
 - 2-O FORRO EXISTENTE, DE MADEIRA OU PVC, DEVERÃO SER SUBSTITUÍDOS POR FRIZOS DE MADEIRA DE LEI TRATADA.
 - 3-AS TELHAS DE COBERTURA ENCONTRAM-SE EM BOM ESTADO DE CONSERVAÇÃO.
 - 4-NÁ RETIRADA E SUBSTITUIÇÃO DO FORRO, DEVERÁ SER OBSERVADO O ESTADO DO MADEIRAMENTO DE FIXAÇÃO DO FORRO E DO TELHADO, PARA POSSÍVEIS REPAROS.
